# 福島第一原子力発電所の現状と今後の課題

2019年1月17日

東京電力ホールディングス（株）常務執行役

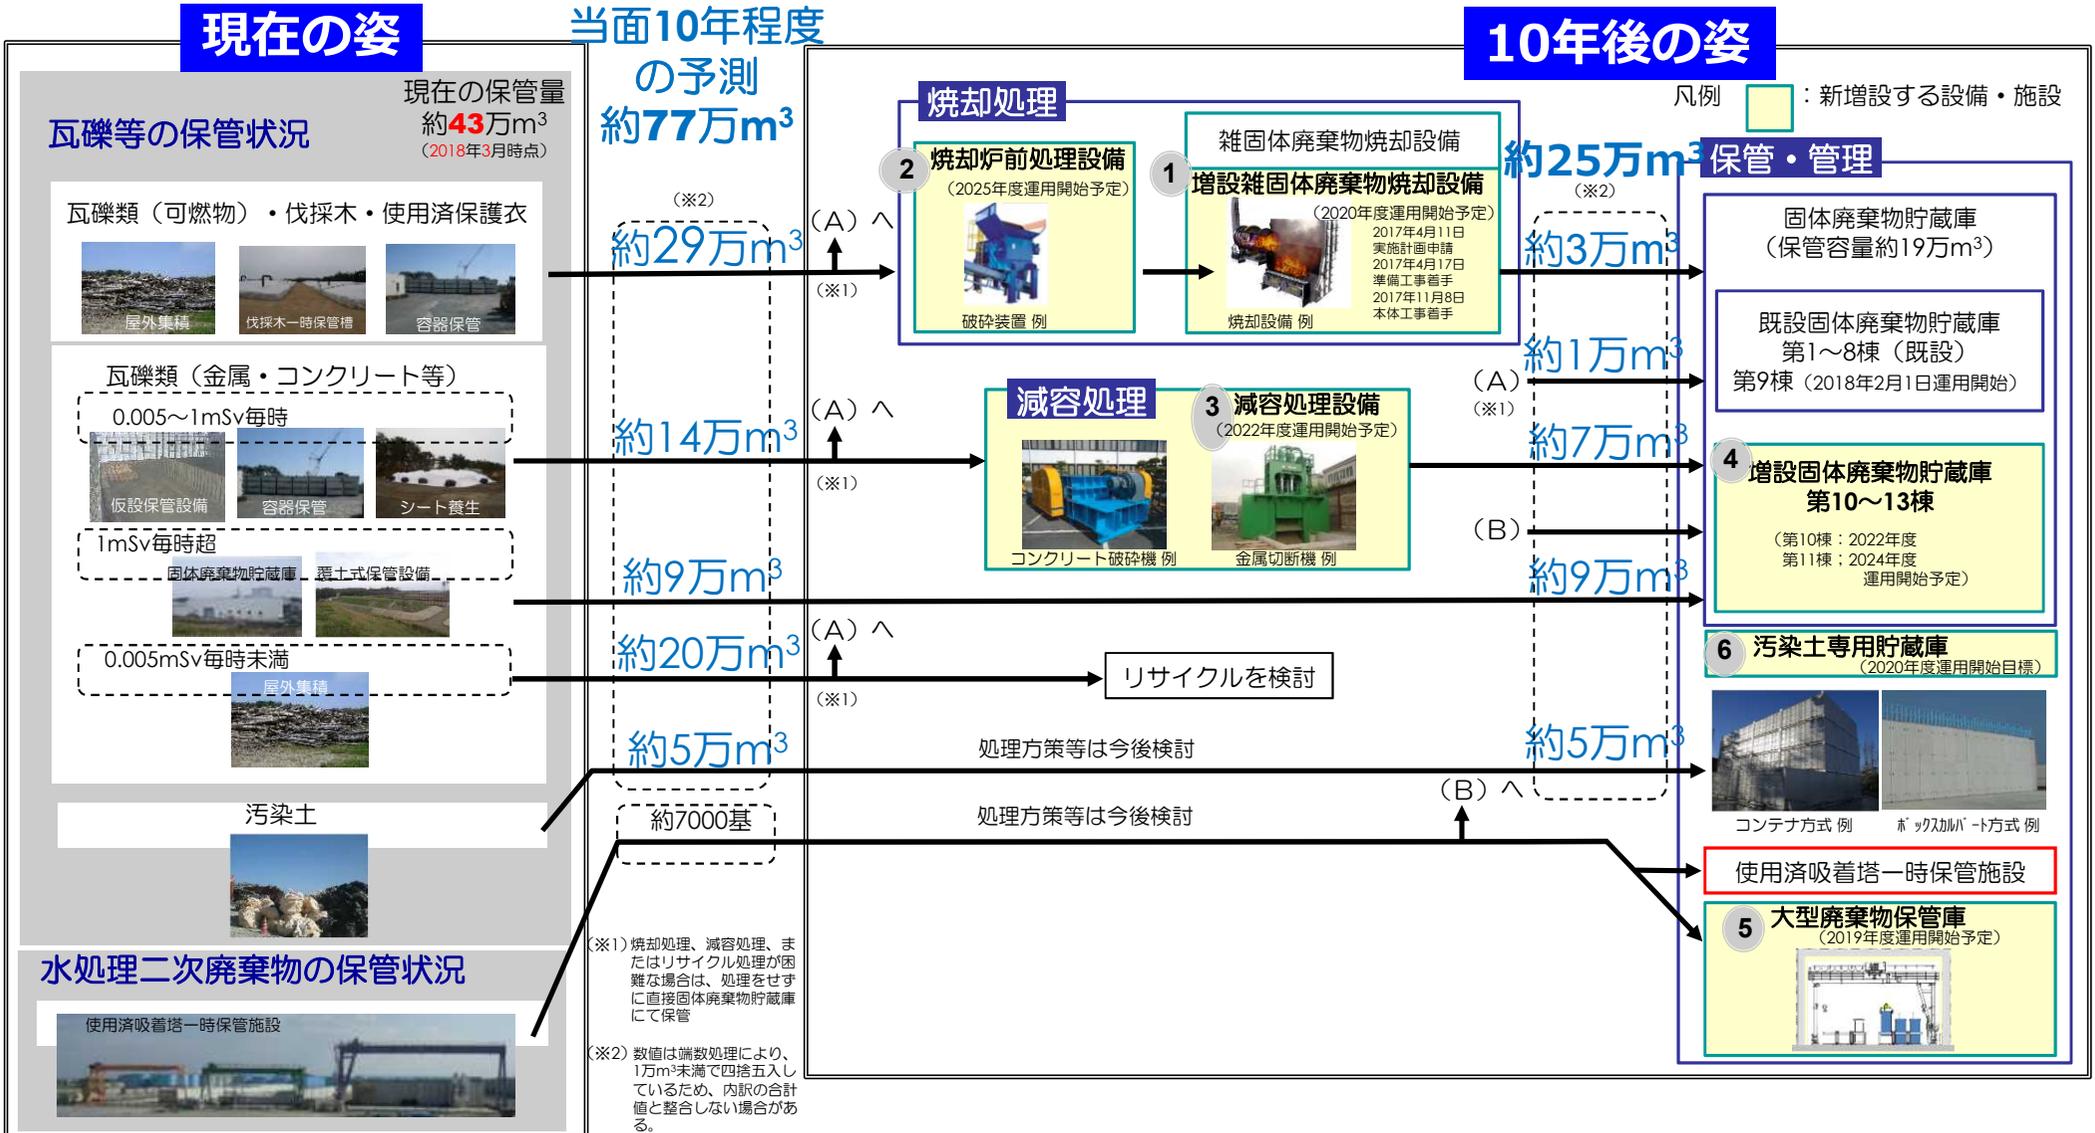
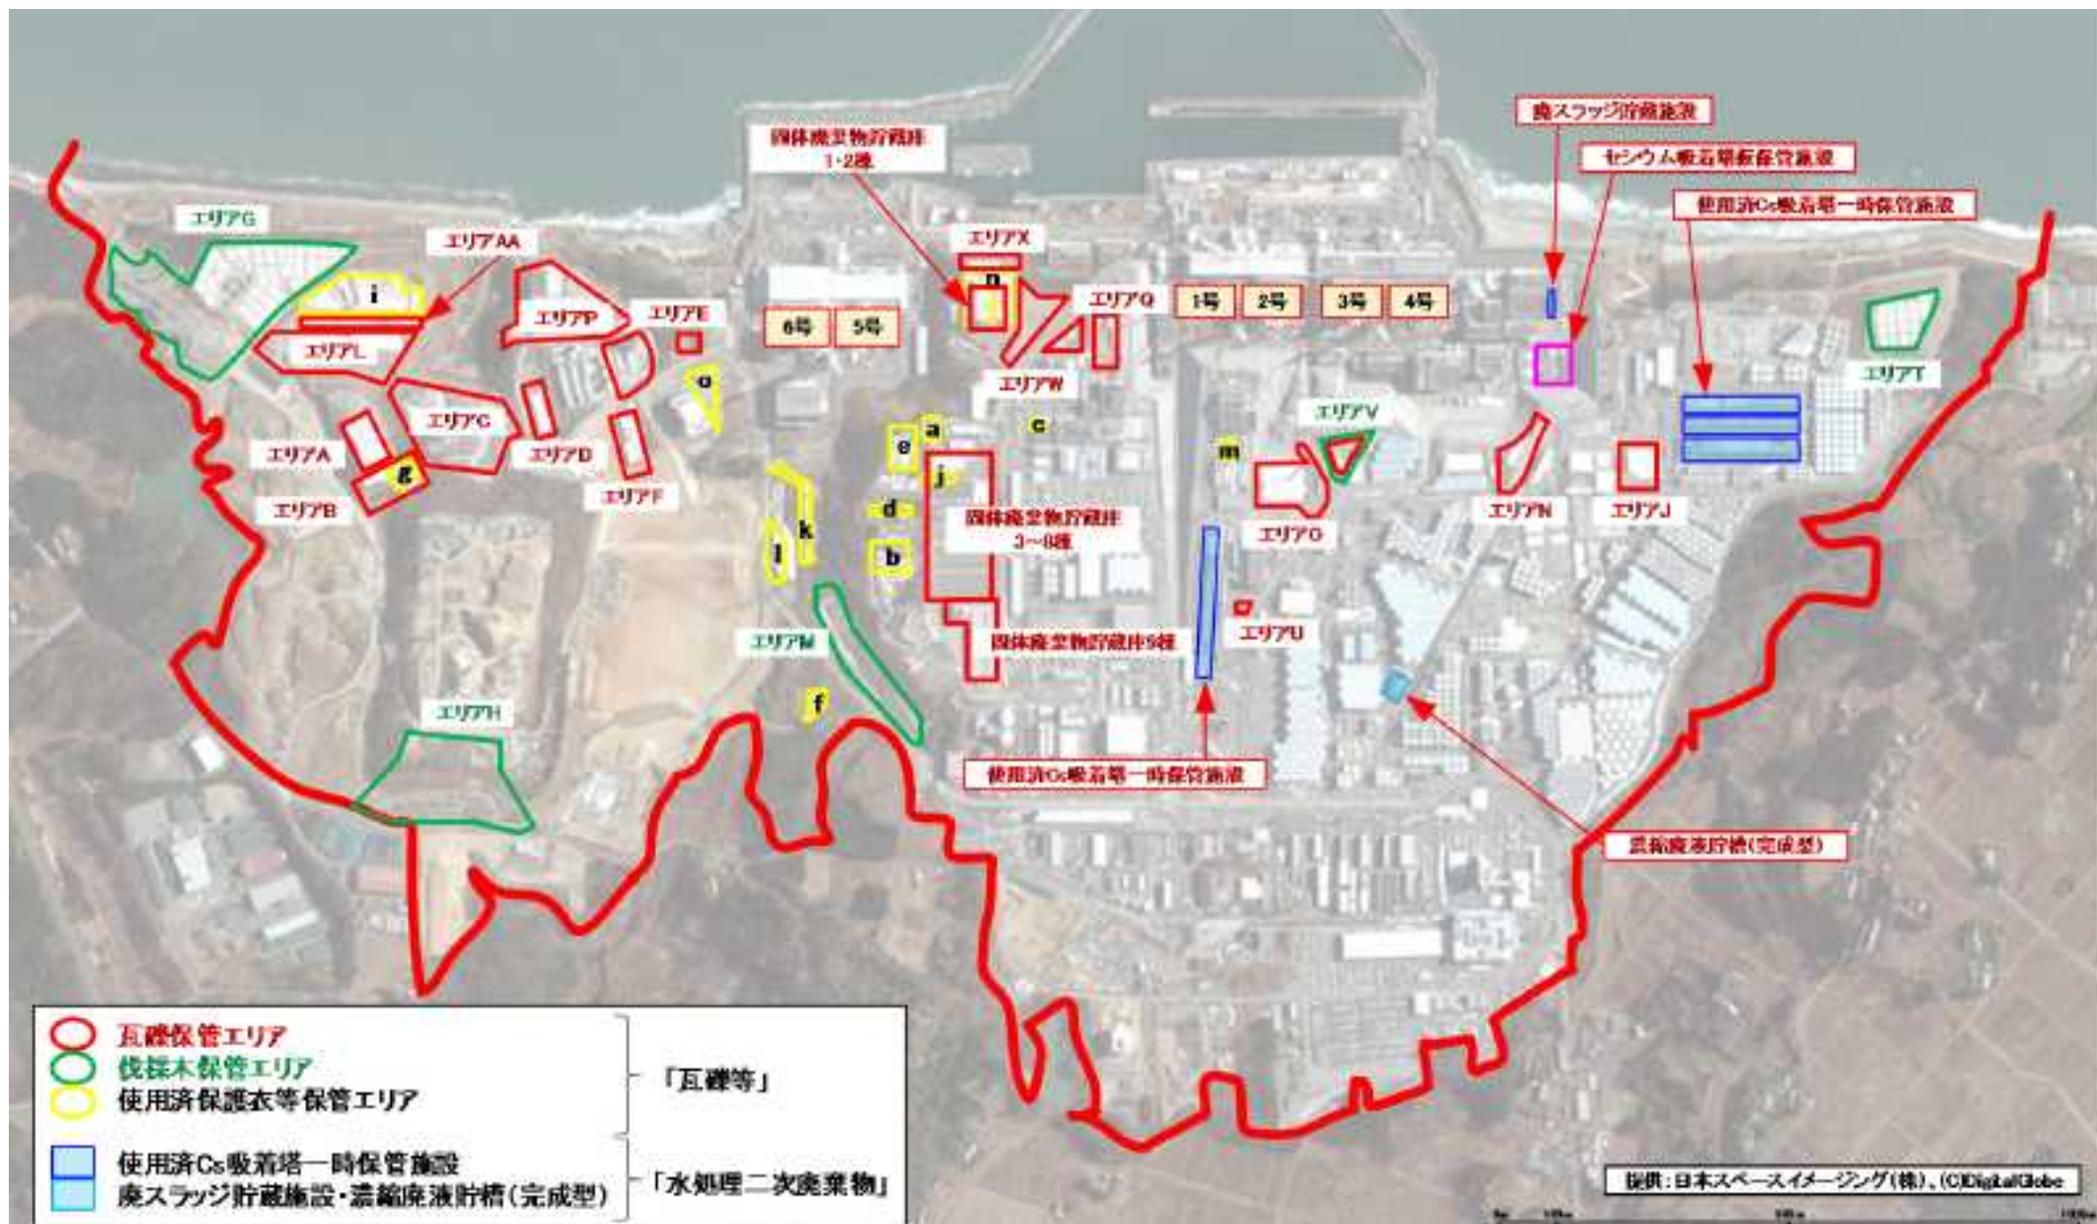
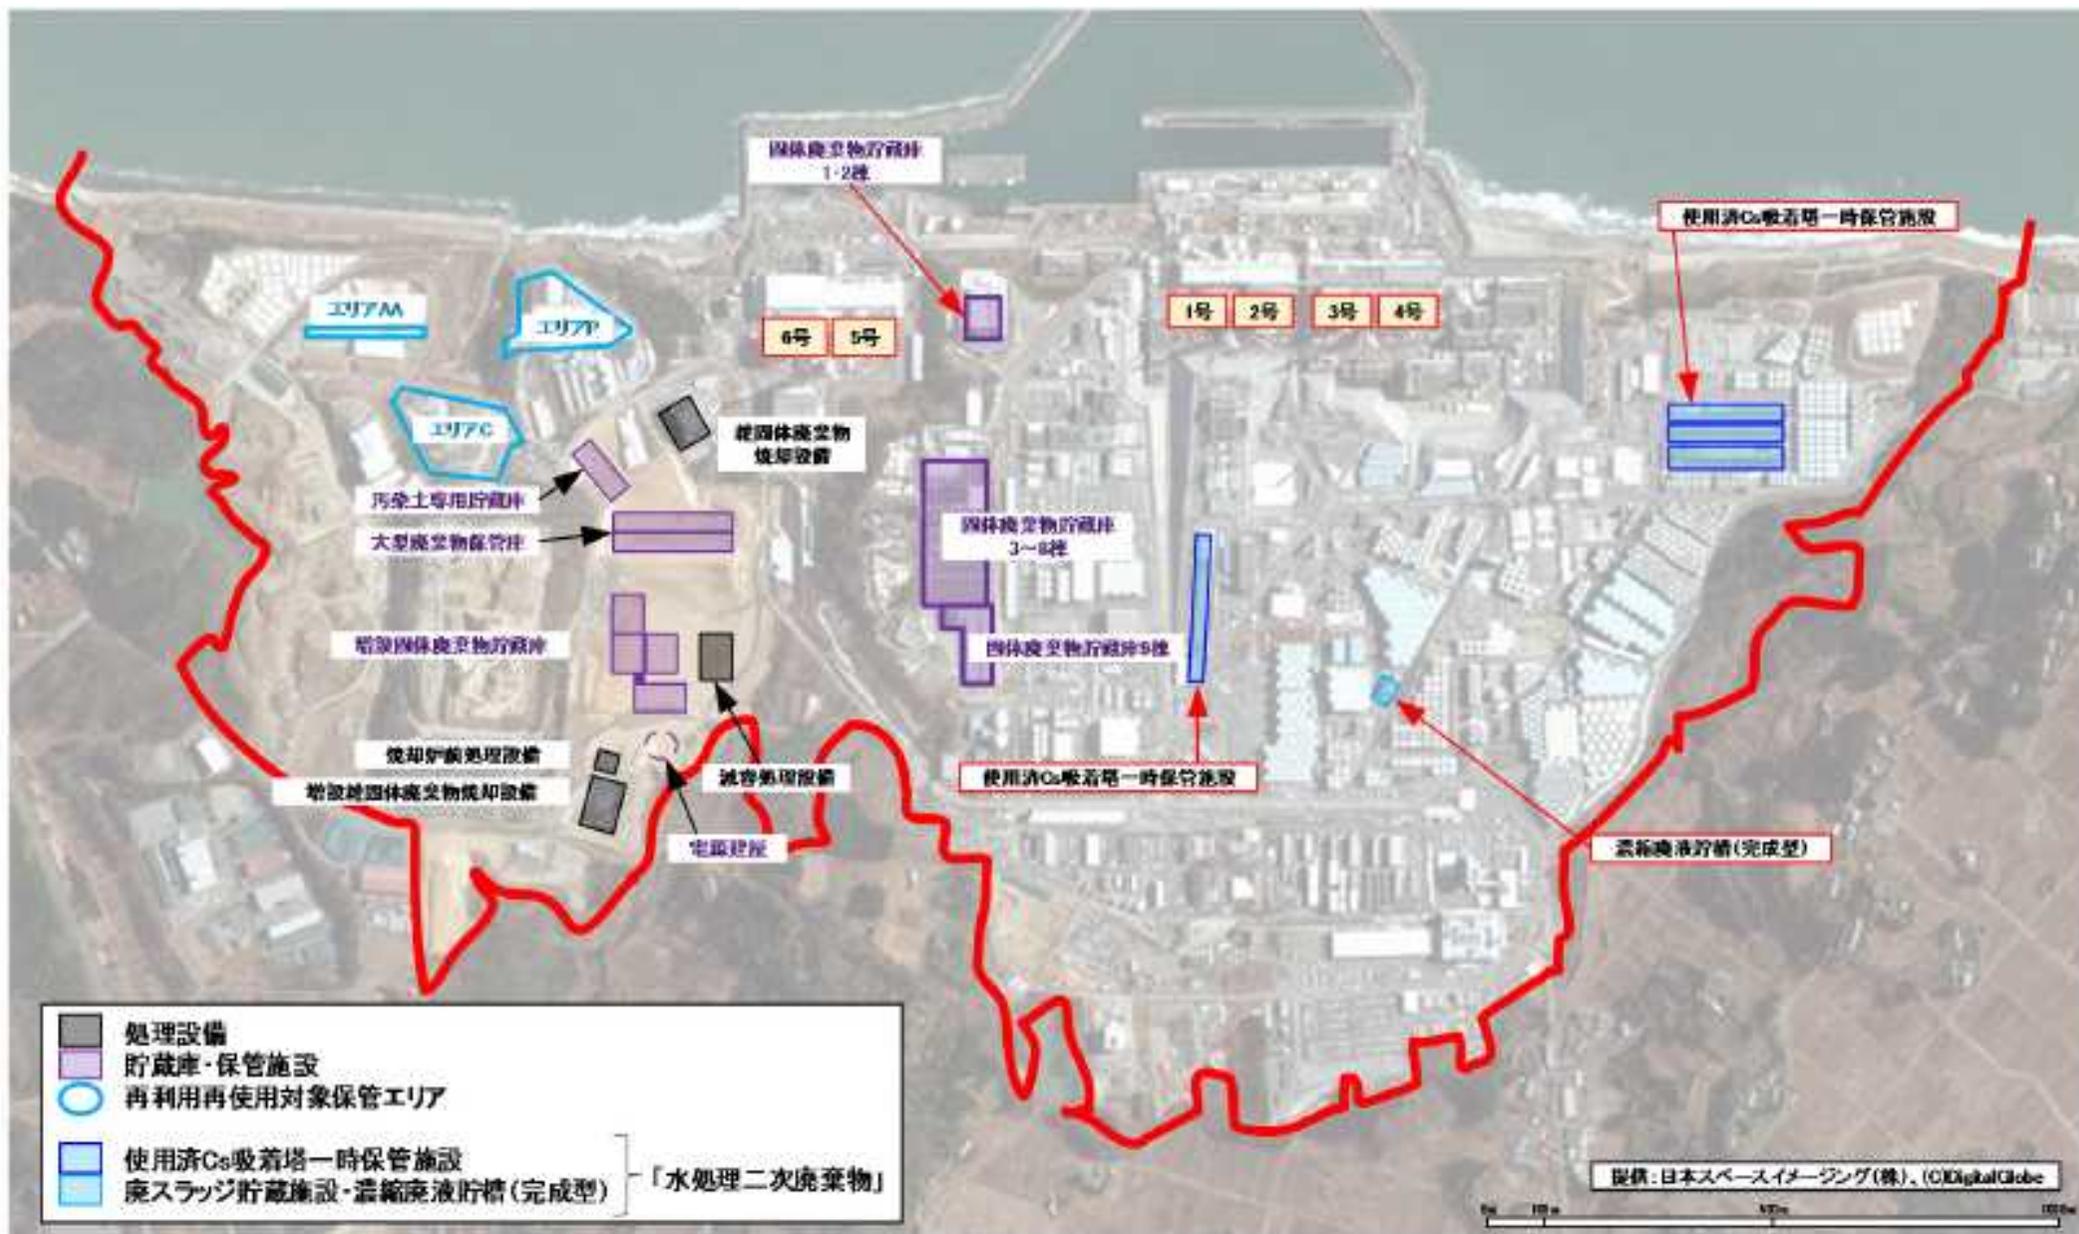
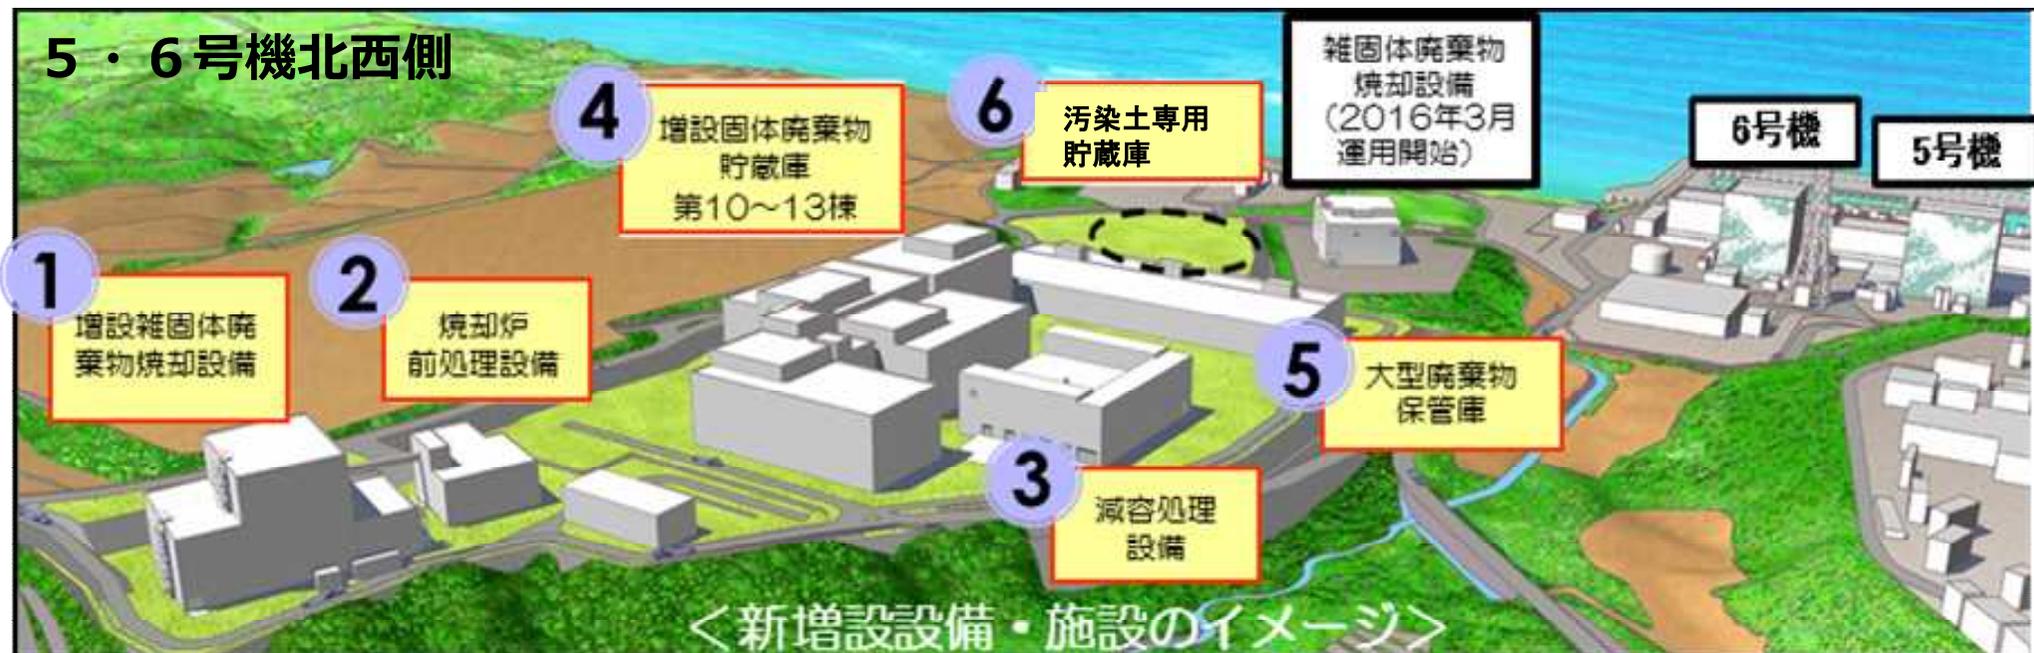
■ 「福島第一原子力発電所 固体廃棄物の保管管理計画」に基づき、廃棄物は焼却・減容処理を実施し容量を減らした上で既設および増設の固体廃棄物貯蔵庫にて適切に保管管理

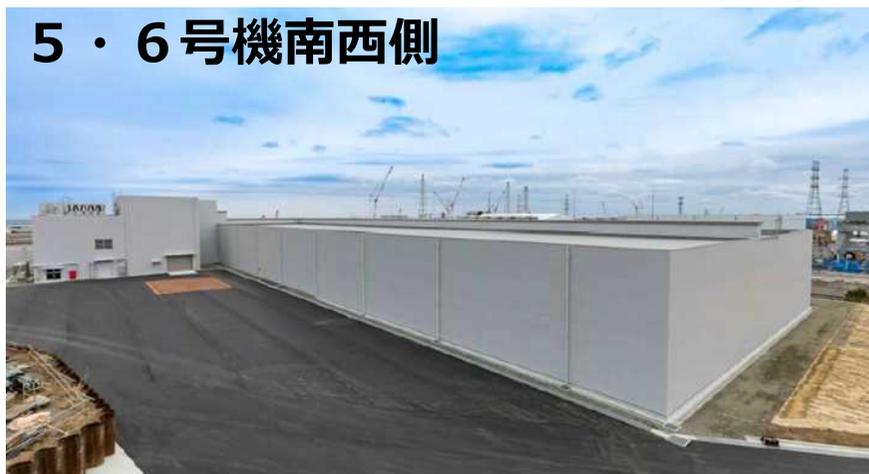
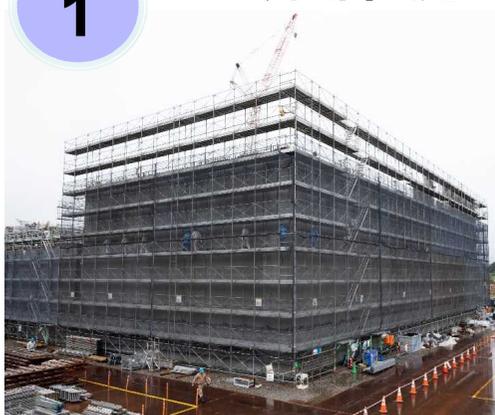
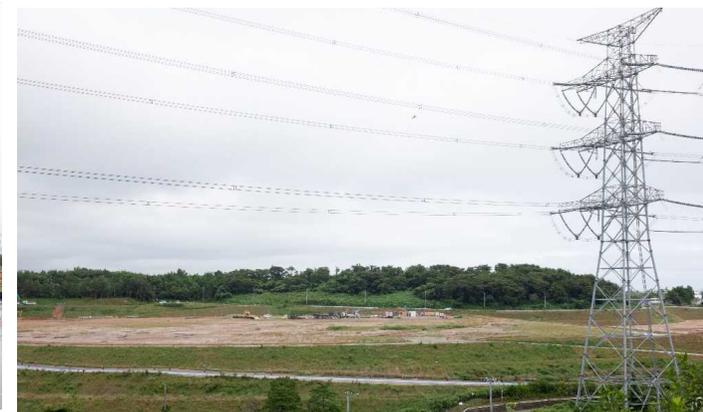
【固体廃棄物貯蔵庫第9棟  
～2018年2月運用開始～】

5・6号機南西側

現場状況 (2018年9月撮影)

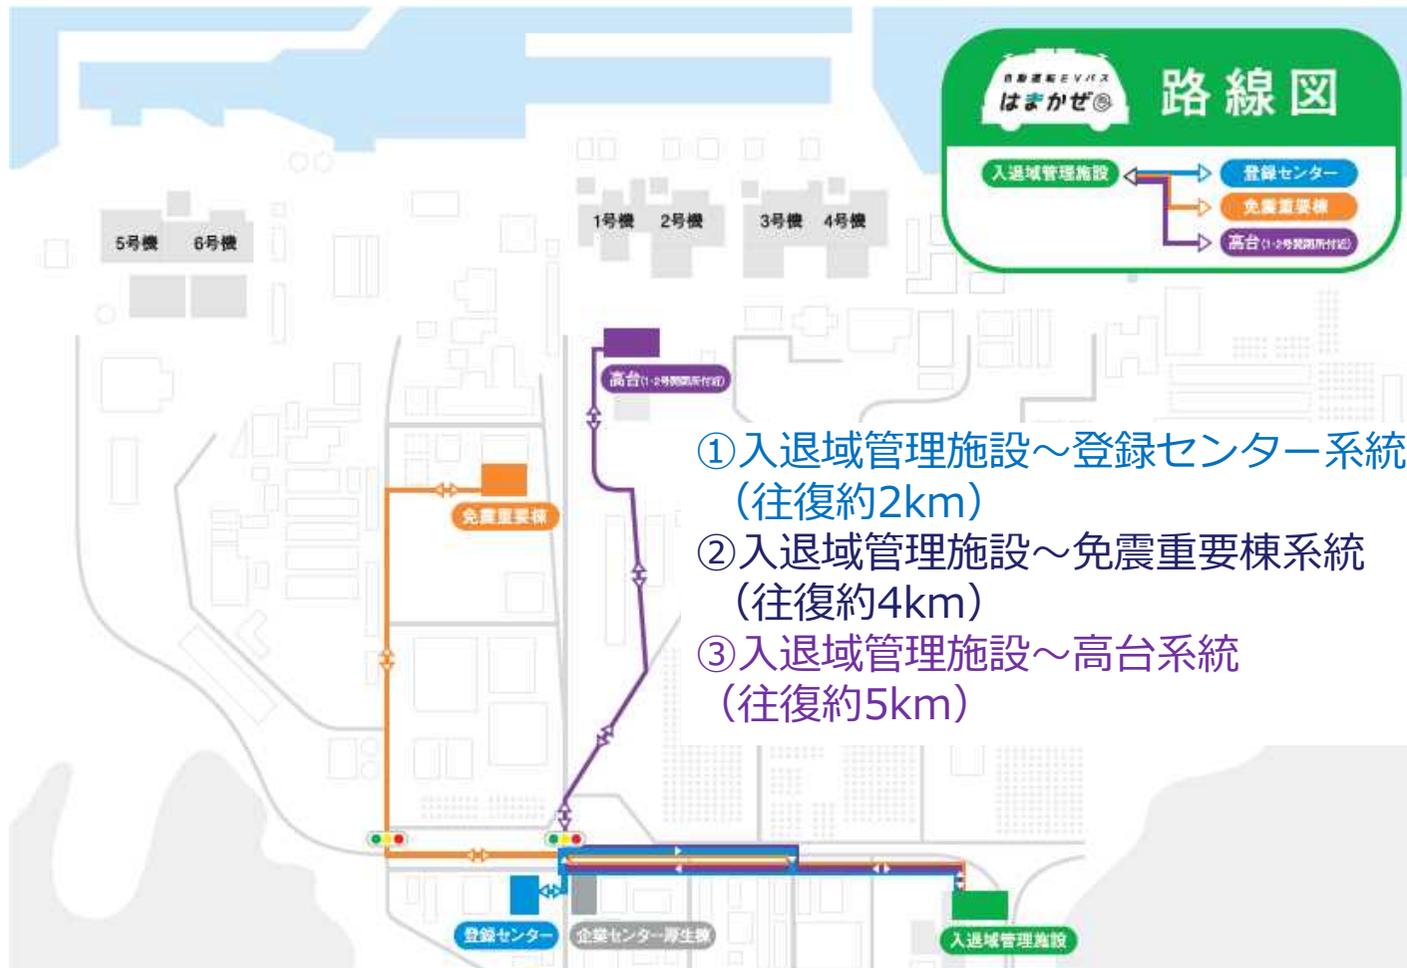
### <構内に3つの運行ルートを設定・試運転中>

- 福島第一原子力発電所へ自動運転EVバスを導入することで、構内の交通インフラを整備し、廃炉事業をより円滑に進める
- 自動運転の実績を積み重ね、そのノウハウを地元自治体の皆さまに積極的に提供することで、浜通り地域の交通サービスに貢献し復興に努めていく

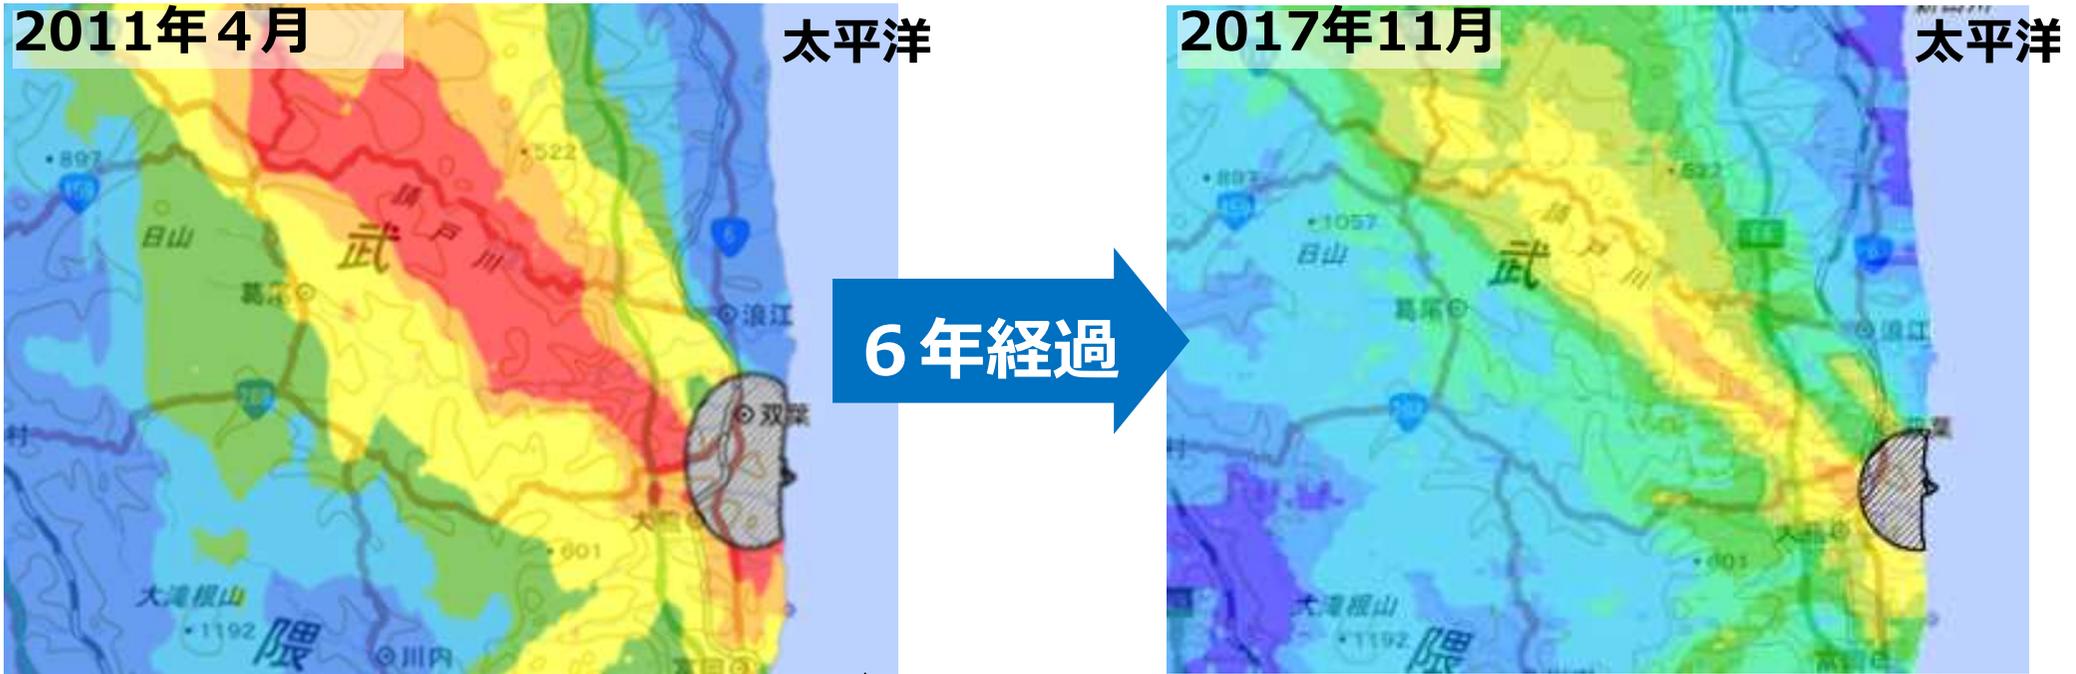
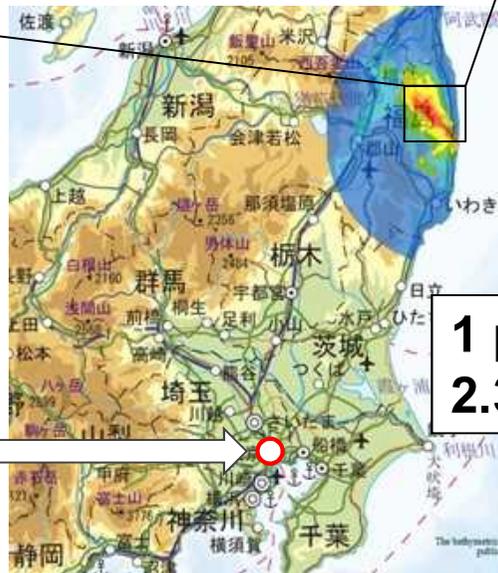
## 地上1メートルの空間線量 (μSv/h)

1 μSv/h = 8.76 mSv/y  
2.3 μSv/h = 20 mSv/y
