# 使用済み核燃料プール対策 2024年8月

**概要** 1・2号機原子炉建屋5階の使用済み燃料プール内にある計1007体の使用済み核燃料の取り出しに係る最大の課題は、取り出しに向けた作業時の、放射性物質の環境への漏えいの抑制です。

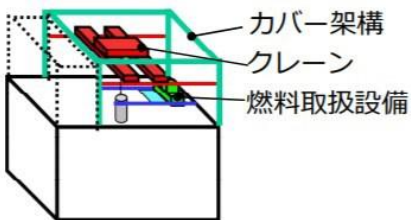
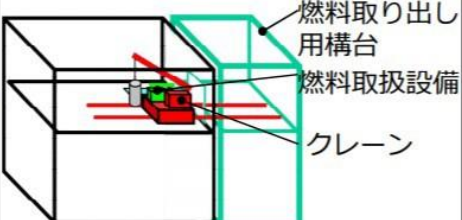
| プラン名 | デブリ取り出し共用コンテナ案<br>(オペフロ上部解体) | プール燃料取り出し特化案 | |
|---|---|---|---|
| 概要 | <b>オペフロ上部を全面解体</b> して、<br>デブリ取り出し時にも使用可能な<br>架構(コンテナ)を設置 | <b>オペフロ上部を全面解体</b> して、<br>燃料取り出しに必要な最小限なカ<br>バー架構を設置 | <b>オペフロ南側開口</b> を設置し、南<br>側からオペフロ内にアクセスす<br>る構台を設置 |
| ダスト<br>飛散 | <ul style="list-style-type: none"> <li>• 上部建屋を解体するため、ダスト飛散抑制と監視により対策。</li> <li>• 解体時も敷地境界への影響が小さいことは評価済み。</li> </ul> | | <ul style="list-style-type: none"> <li>• 原子炉建屋内及び構台内で管理した状態での作業が可能</li> </ul> |

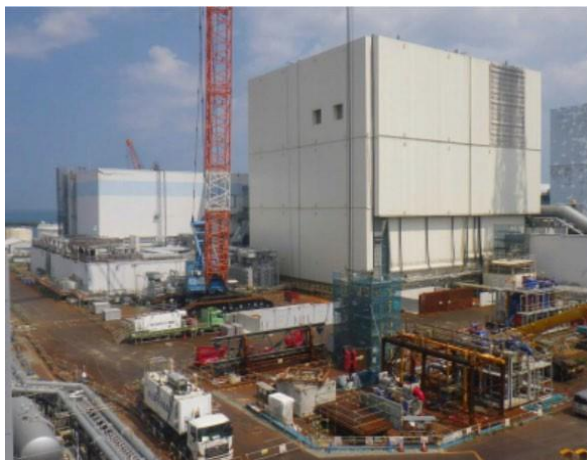
作業開始前の状況写真(2016年7月11日撮影)

また、ガレキ撤去作業に向けて、オペレーティングフロアでのダスト監視体制を4点連続監視から6点連続監視に変更する工事を9月6日～21日にかけて実施しました。

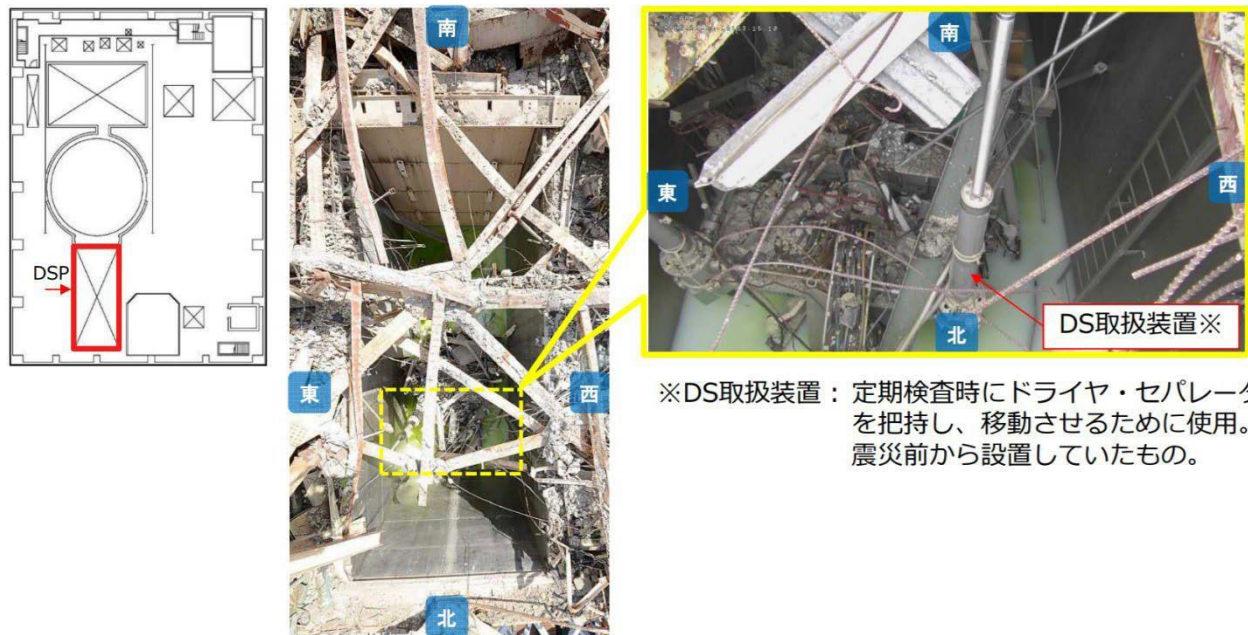
調査可能な範囲においてDSP内壁面に損傷や変形は確認されなかったがドライヤ・セパレータピット内にはガレキが堆積しています(下写真参照)。

線量率はエレベータシャフト天井上面が最大で約15 mSv/hであり、ウェルプラグ上段上面(最大値約200 mSv/h、平均値約125 mSv/h)よりも1桁低い値でした。

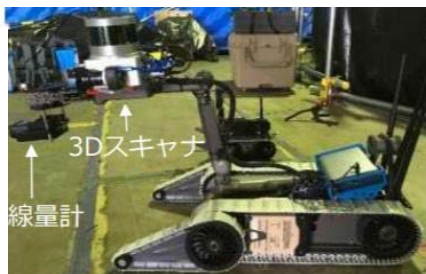
線量率測定

(調査装置画像)

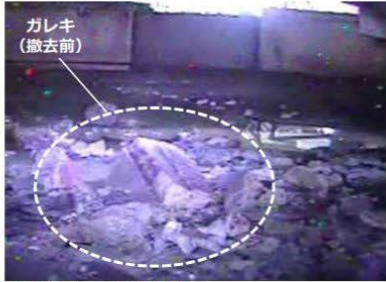
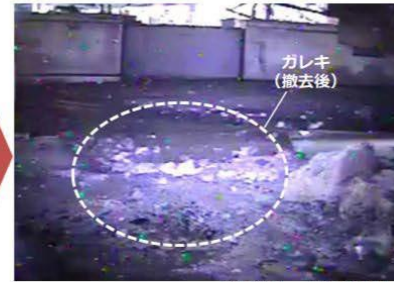
写真③ ガレキ撤去の状況 (中段中央より南側を撮影)

撮影日: 7月17日

撮影日: 7月21日

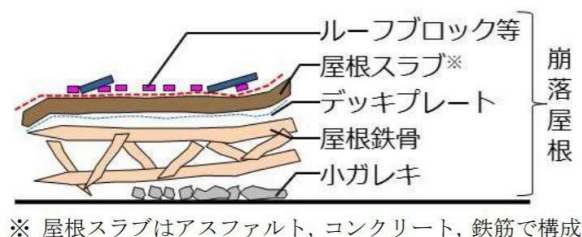
図4 ガレキの状態

※ 屋根スラブはアスファルト、コンクリート、鉄筋で構成

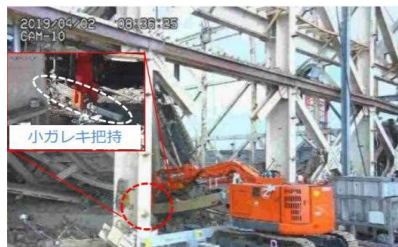
遠隔操作重機による作業状況

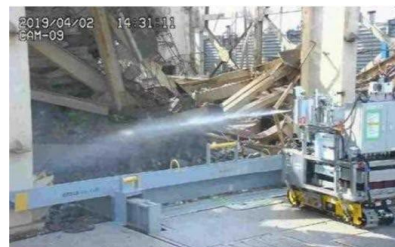
飛散防止剤散布状況

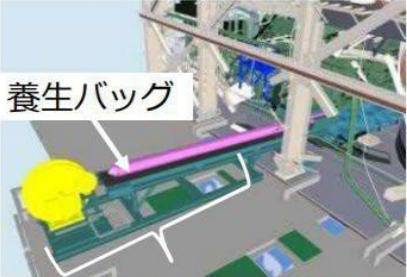
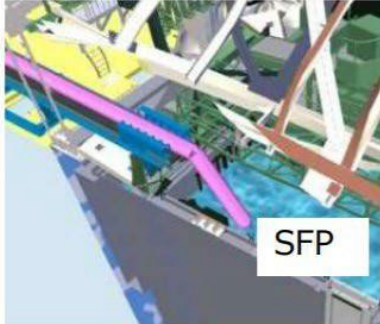
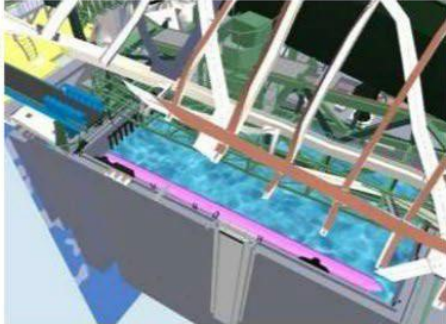
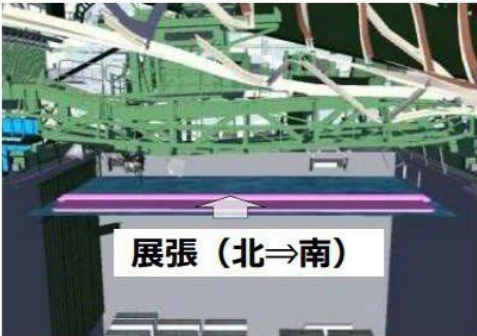
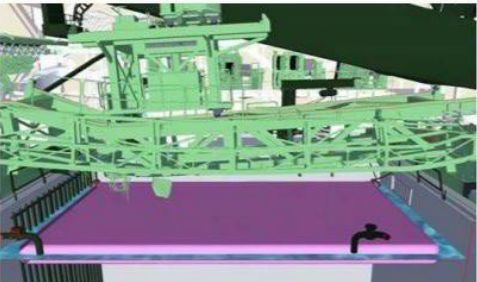
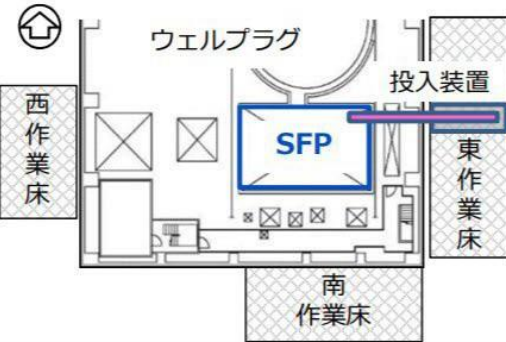
原子炉建屋東側に設置した作業床に養生バッグ投入装置を設置し、巻物状にした養生バッグをSFPに投入し(①~③)、投入完了後に養生バッグを空気で展張させ(④)、展張後にエアモルタルを注入する(⑤)。

| <p>①養生バッグ設置</p> <p>養生バッグ</p> <p>バッグ投入装置 (東作業床)</p> | <p>②バッグ投入 (開始)</p> <p>SFP</p> | <p>③バッグ投入 (完了)</p> |
| <p>④バッグ展張</p> | <p>⑤エアモルタル注入</p> | <p>配置イメージ</p> |
| <p>展張 (北⇒南)</p> | | <p>ウェルプラグ</p> <p>投入装置</p> <p>SFP</p> <p>西作業床</p> <p>東作業床</p> <p>南作業床</p> |

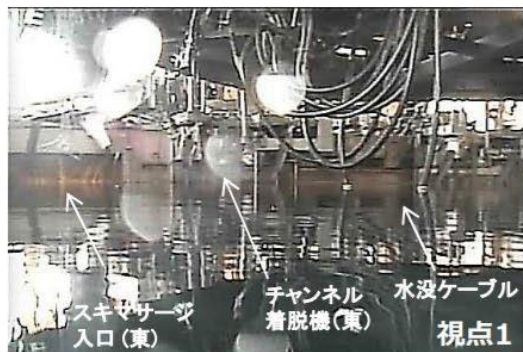
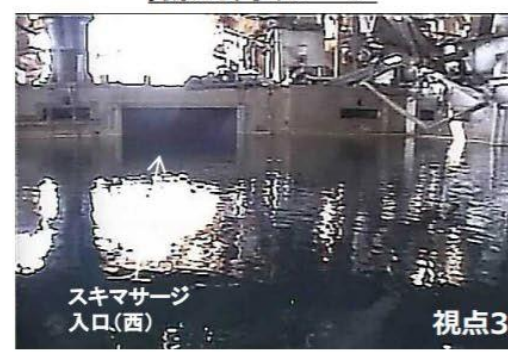
撮影方向イメージ

水平方向の状況 (水面上)

水平方向の状況 (水中1mより撮影)

また燃料ラック上では、3号機SFP内で確認されたコンクリートハッチのような重量物がないこと、パネル状や棒状のガレキが燃料ラック上に点在していることが確認されました。

次ページに水深1 mの写真を、次々ページに燃料ラック上の写真を掲載しておきます。

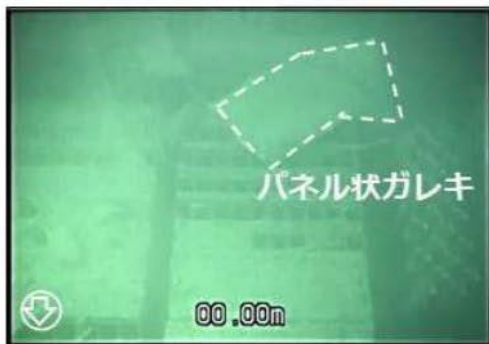
写真① (水中1m 斜め下方向)

燃料ラック上の状況 (水中1mより撮影)

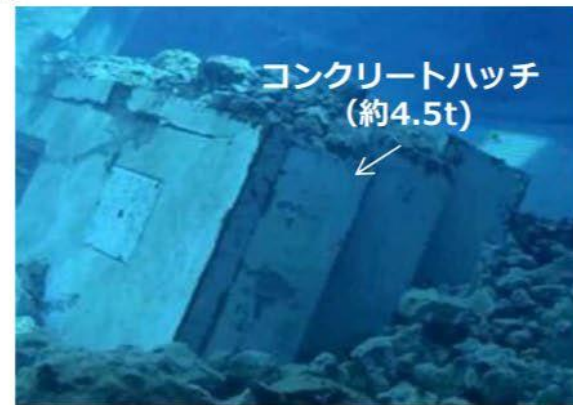
CRハンガー

【参考】3号機SFP内ガレキ状況  
2014年度撮影

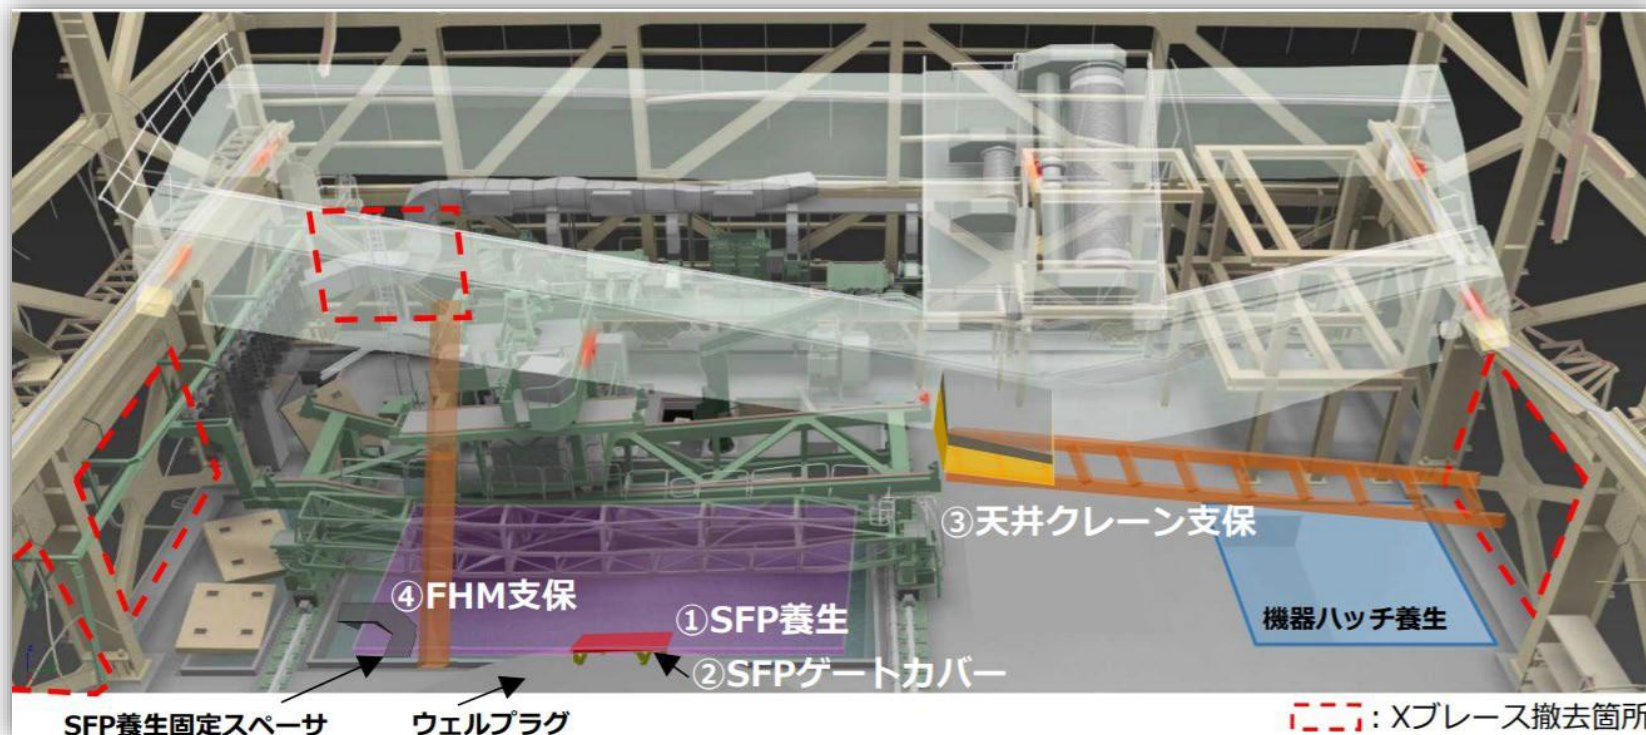
東京電力は、使用済み核燃料プール(SFP)上の崩落屋根ガレキ撤去作業を進めるにあたり、その下にある既存の天井クレーンや燃料取扱設備がガレキ撤去中に落下することを防止するため、支え(支保)を設置する計画を発表しました(次ページ参照)。また、ガレキが万が一落下した場合に、燃料及びプールゲートに与える影響を緩和するため、使用済み核燃料プールに養生バッグ 参照 及びプールゲートカバーを設置(次々ページ参照)する予定です。

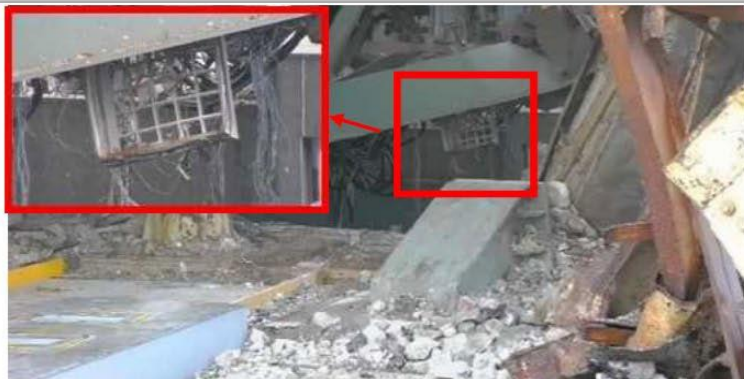
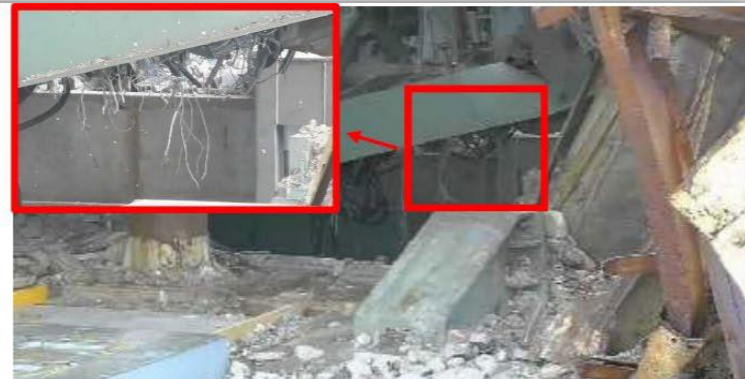
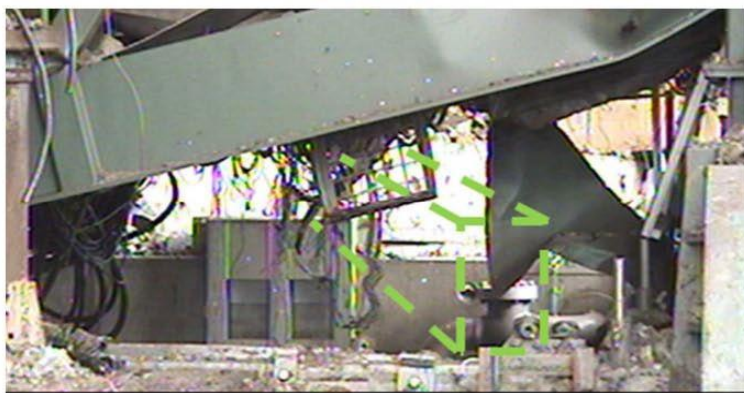
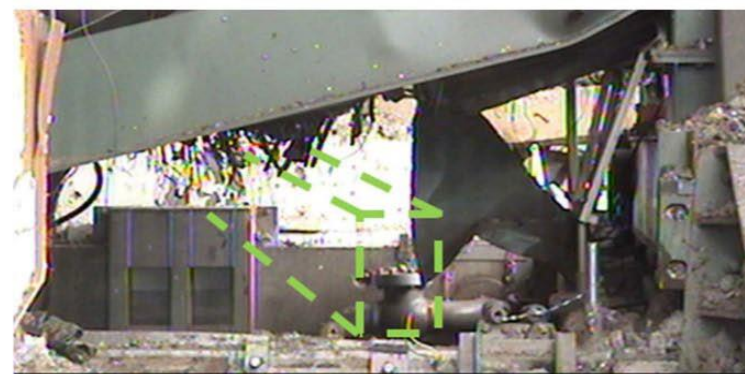
天井クレーン・FHM落下対策としての天井クレーンの支保挿入作業に支障となる照明保護カバー及びケーブルが2020年3月14日撤去されました。今後、下図のように、天井クレーンとFHMに対してアクセス可能で効果的な位置に支保材と支保梁を設置する計画です。

支障物撤去前写真  
2020年3月9日撮影

支障物撤去後写真  
2020年3月14日撮影

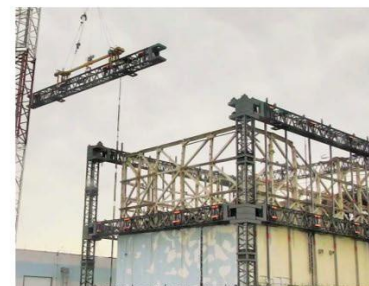
上部解体時の梁取り外し状況  
撮影：2017.7

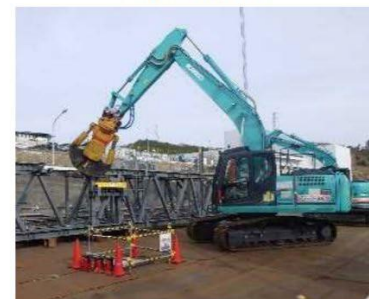
上部解体時の小割解体状況  
撮影：2017.4

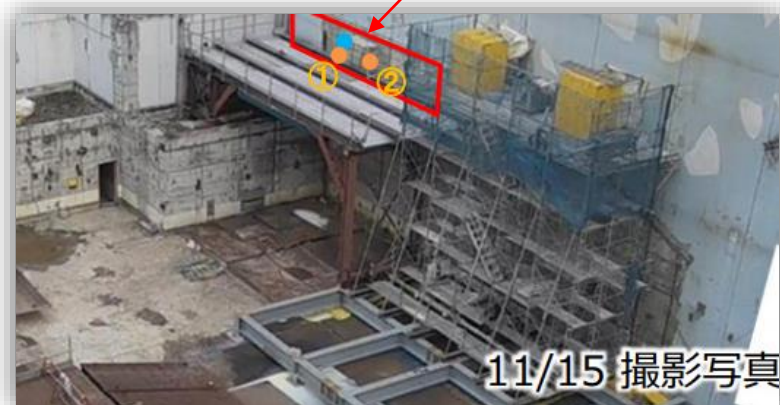
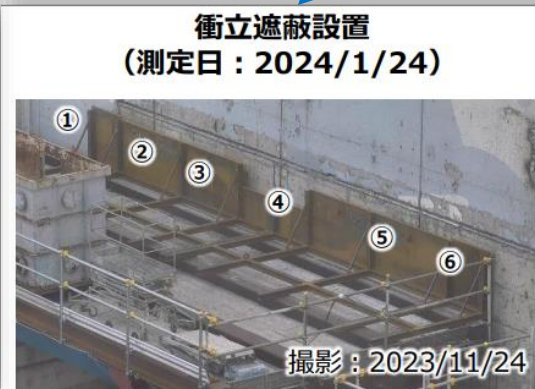
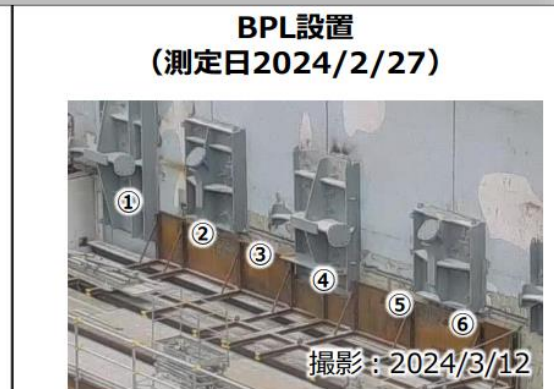
東京電力はこのホットスポットに対し、高圧洗浄及び剥離除染剤による試験的除染を実施しましたが、十分な効果が得られなかったそうです。この原因については、コンクリートが有孔材であるため、雨水等を経由し汚染が浸透し、当該除染では浸透深さまで除染が到達していないものと推定し、遮蔽対策の検討を開始しました。

東京電力は2024年3月、R/B南面外壁の作業における被ばく線量低減対策として、衝立遮蔽の設置を実施したことで、空間線量率（壁面から1mの距離の70 $\mu$ m線量当量率( $\gamma+\beta$ ))が約50%低減、さらにベースプレート設置後の空間線量率は当初比で約80%低減したとしています。

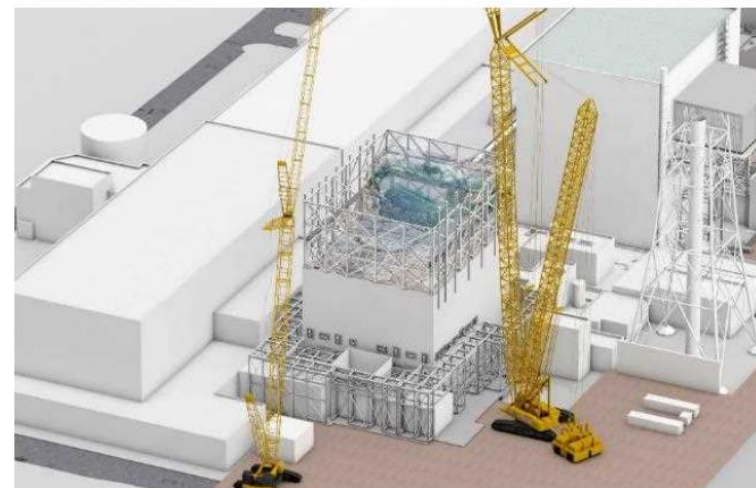
仮設構台設置完了

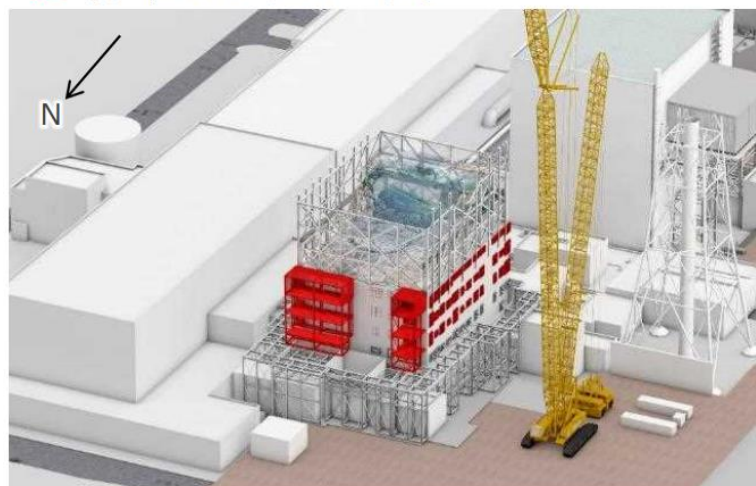
アンカー・ベースプレート設置中

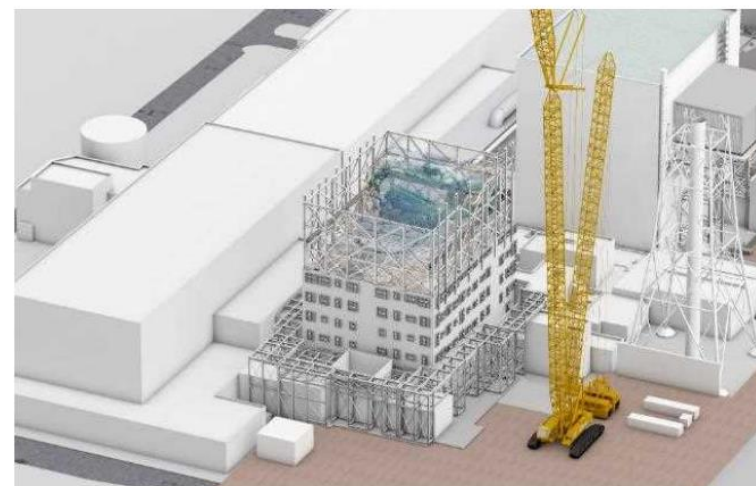
アンカー・ベースプレート設置完了

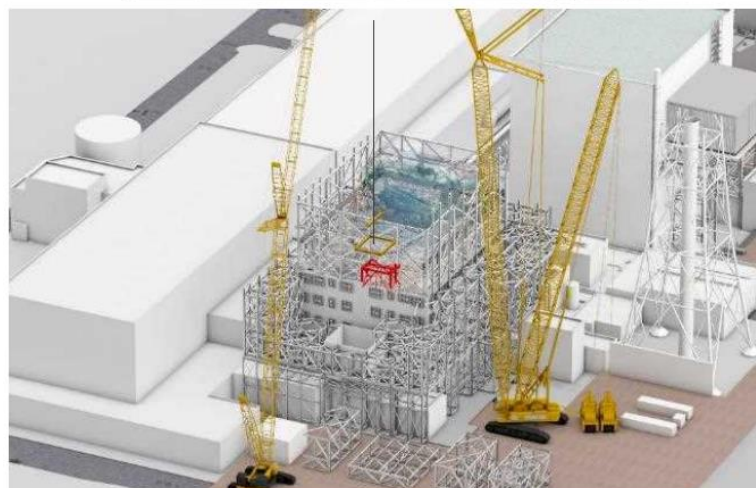
下部架構設置中

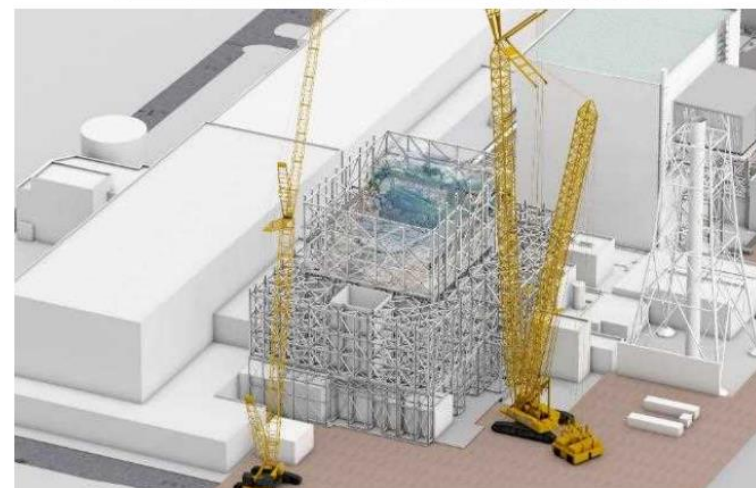
下部架構設置完了

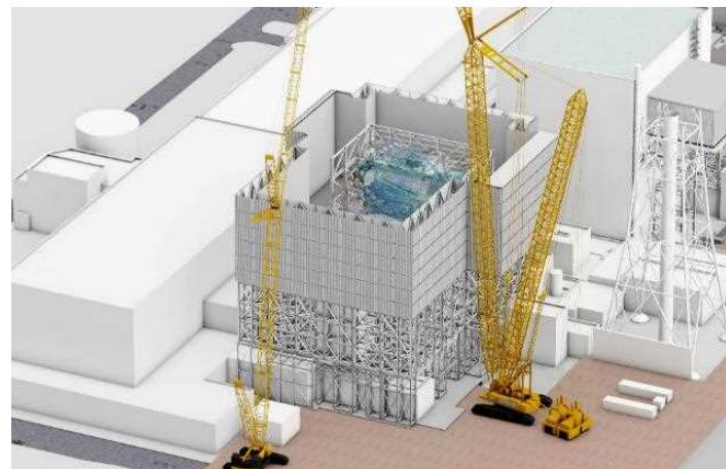
上部架構設置完了

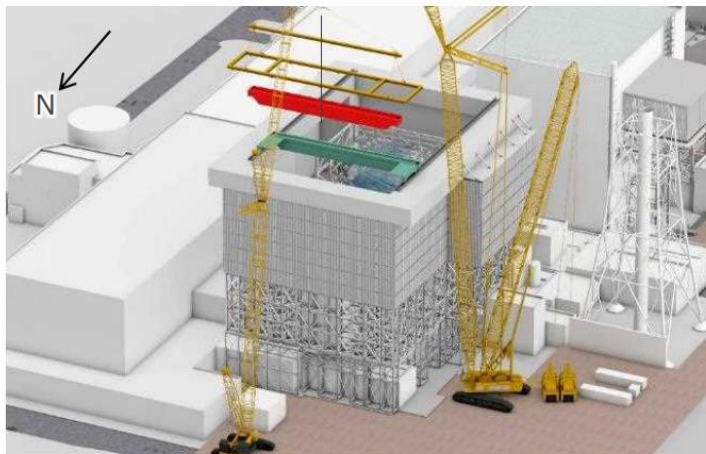
ガレキ撤去用天井クレーン設置中

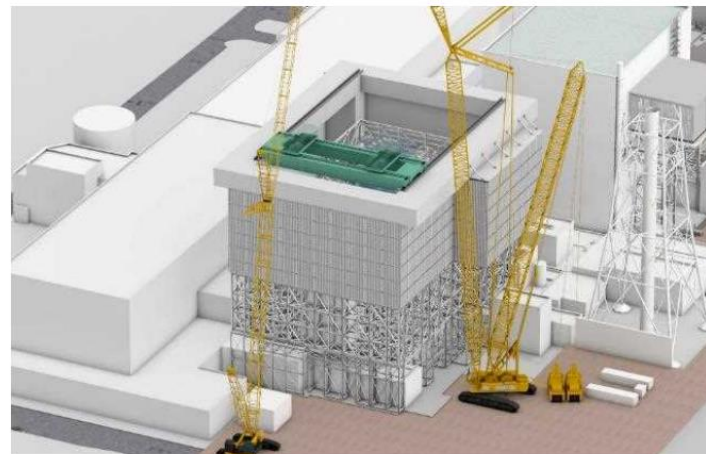
ガレキ撤去用天井クレーン設置完了

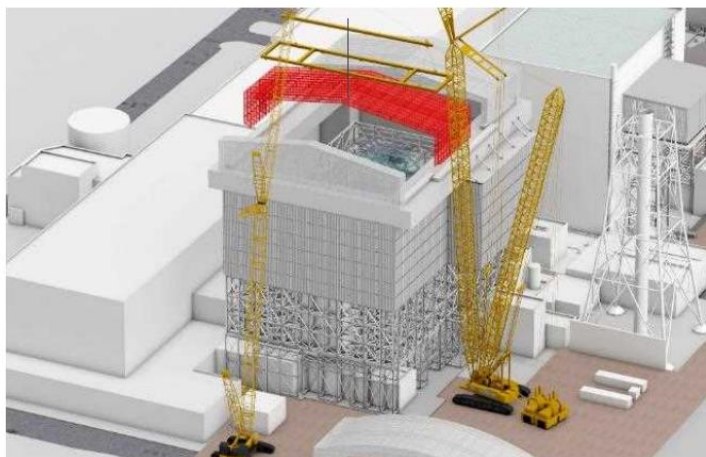
可動屋根設置中

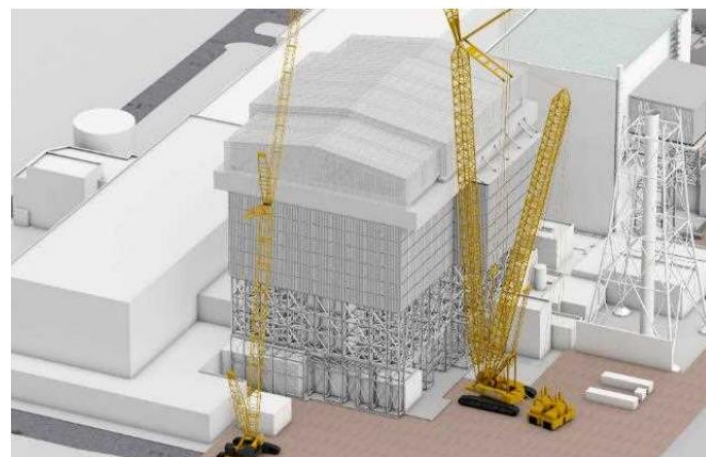
可動屋根設置完了

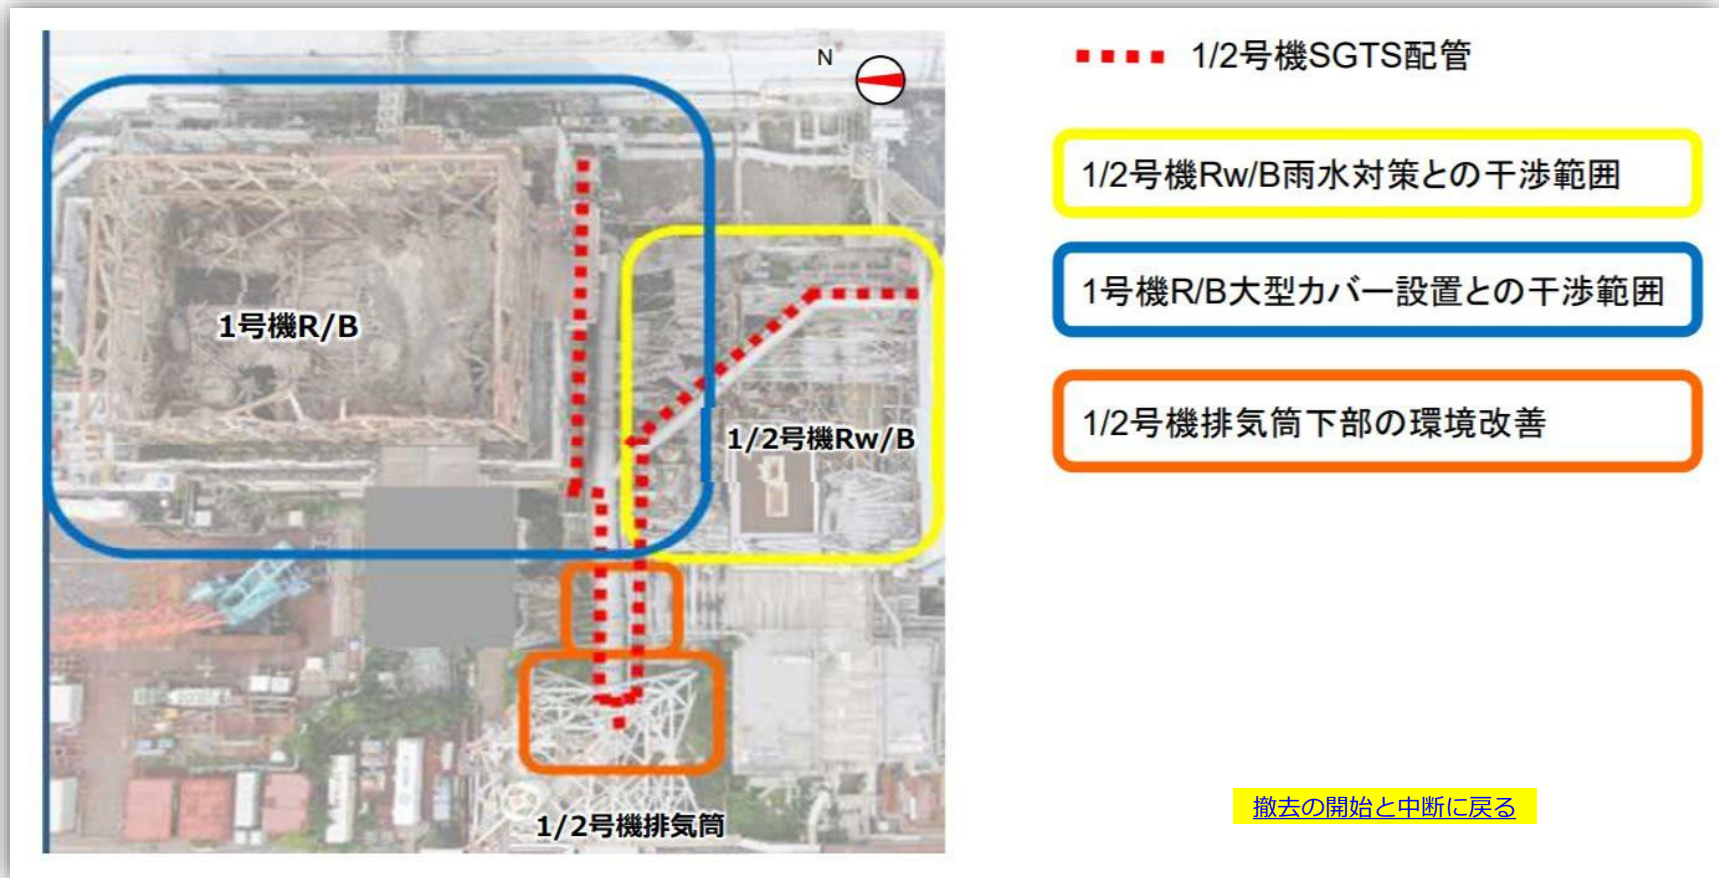
今月は[次ページ](#)に1号機原子炉建屋(R/B)大型カバー設置との干渉範囲の概念図のみを掲載し、調査結果、1-4号機SGTS室調査の計画との関係等については来月以降に報告します。 [\(次ページに続く\)](#)

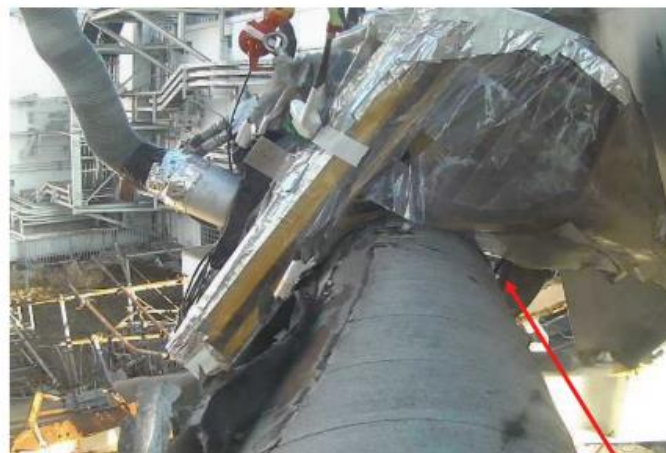
【参考1】 SGTS配管切断作業状況（3月27日）

ワイヤーソー刃

<切断作業の様子>

前ページでレポートした2022年3月2日の切断用ワイヤーソーの破断について、東京電力は、配管切断時にワイヤーソーの刃の摩耗量が不均一とならず安定的に切断できる油圧や流量等のパラメータを特定するとともに、作動油の温度をメーカー推奨値である30℃～40℃に維持するよう管理するという対策を講じ、3月27日、切断作業を再開しました。

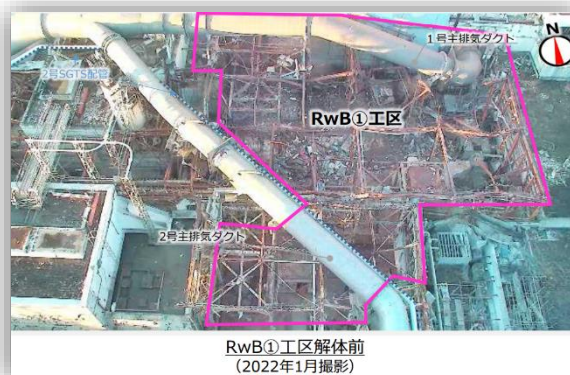
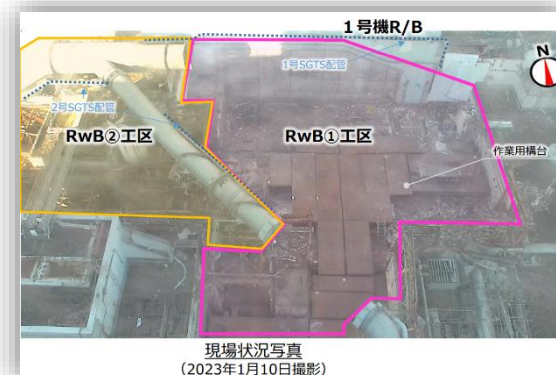
今後の工程としては、SGTS配管切断撤去を再開し、その後下左図の灰色の正方形の東半分（RwB②工区）のガレキ解体への進む予定です。SGTS配管切断装置については、イチエフの外部のモックアップ施設で改良が進められているようです。

またSGTS配管の2箇所にもリスク低減のため、ウレタンを追加注入したそうです。

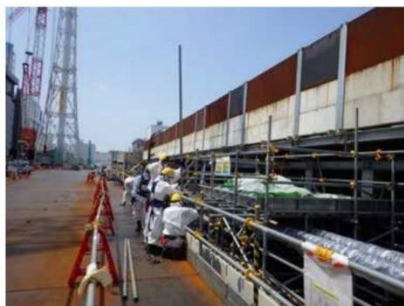
写真② 無線通信用アンテナ架台設置状況

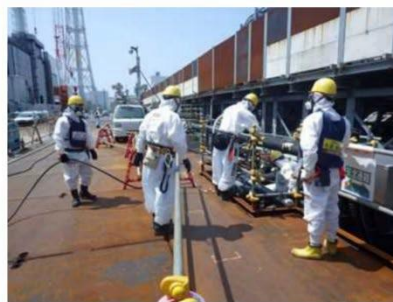
写真③ ケーブル敷設作業状況

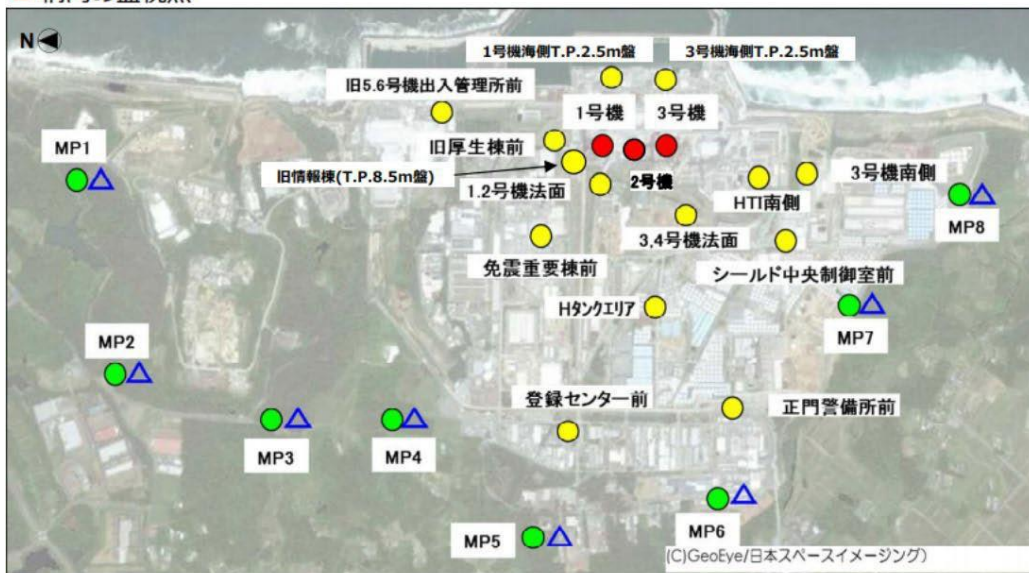
■ 構内の監視点

放射性物質濃度は、下図のように、各監視点での濃度を24時間体制で免震重要棟にて監視するそうです。

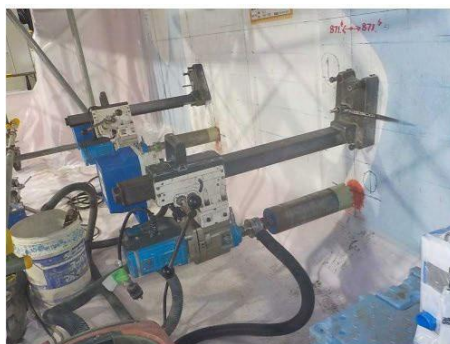
コア削孔装置設置状況

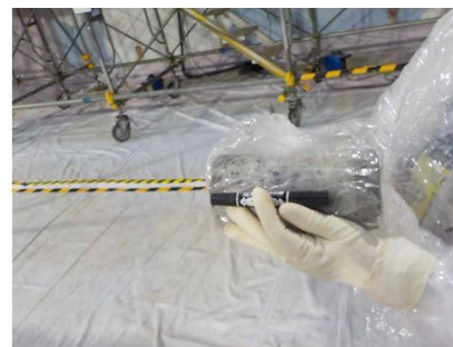
コア採取状況

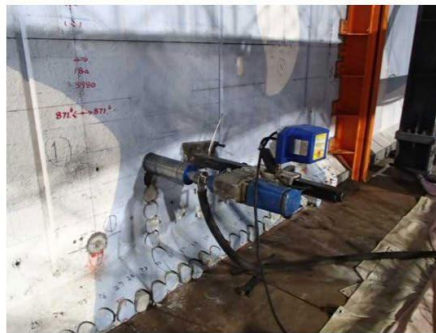
解体用コア削孔 (STEP3)  
2018/4/24撮影

2018年5月28日、2号機原子炉建屋のオペレーティングフロア階(5階)西側外壁に、幅5 m×高さ7 mの作業搬出入用の穴がかけられました。 [開口の開始に戻る](#)

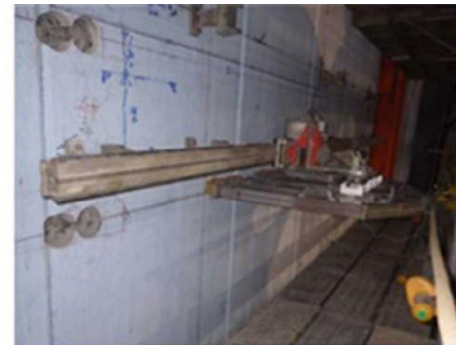
壁目地切り (STEP4)  
2018/5/14撮影

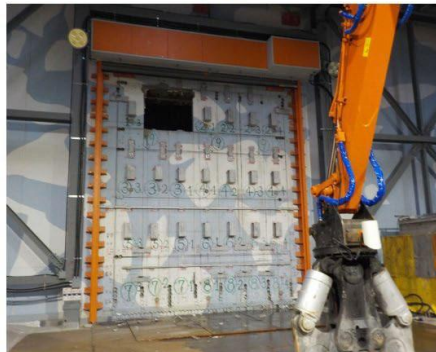
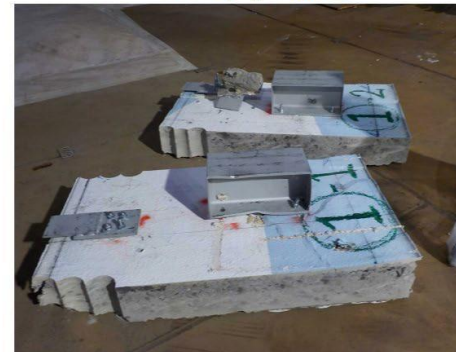
壁解体(STEP6)  
2018/5/28撮影

壁解体 (STEP6)  
2018/5/28撮影

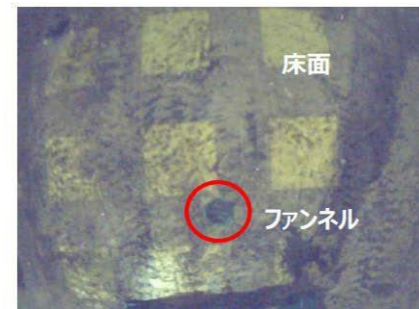
**【ファンネル】**

- ・雨水等の水がファンネルに流れこみ、その際に放射性物質を随伴し、ファンネルに汚染が蓄積したものと考えられる。
- ・逆の流れがないため、汚染が高い部分はファンネルに限定されていると考えられる。

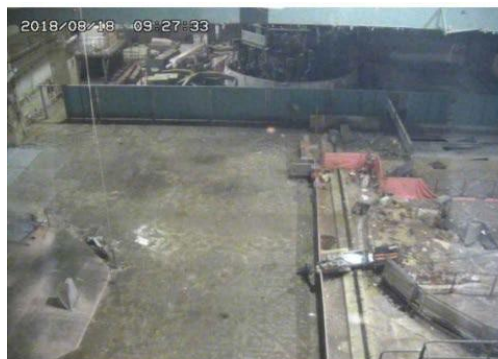
①残置物移動片付前 (北側)

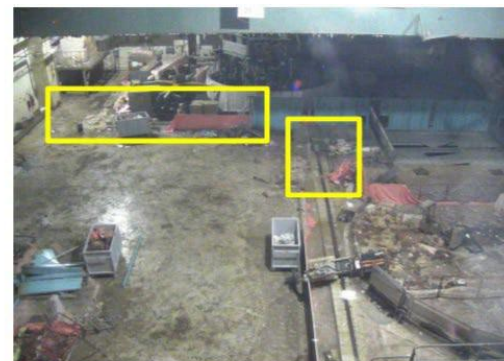
②残置物移動片付後 (北側)

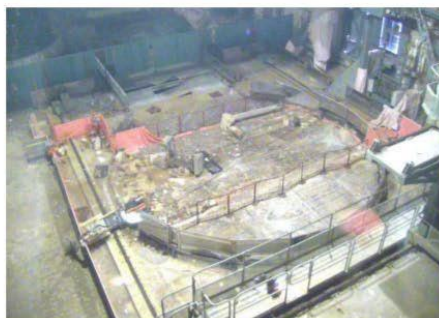
① 残置物片付前 (ウェル上) 撮影日(8/18)

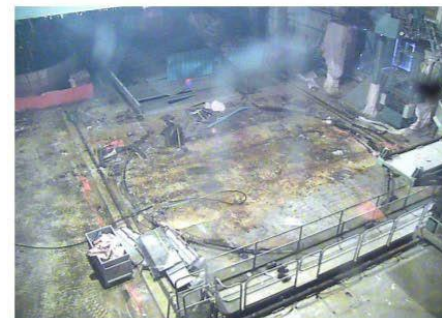
① 残置物片付後 (ウェル上) 撮影日(10/22)

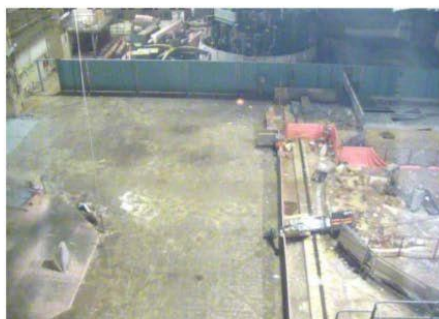
② 残置物片付前 (北側) 撮影(8/18)

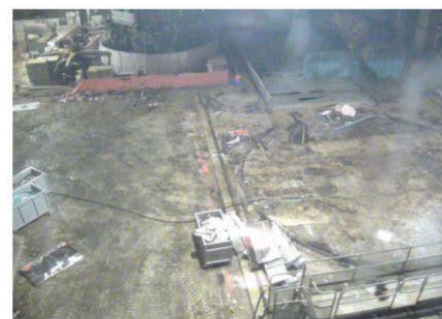
② 残置物片付後 (北側) 撮影日(10/22)

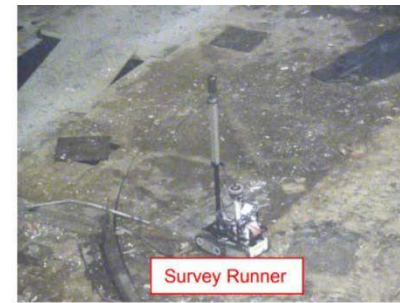
③3Dスキャンによる寸法形状測定状況

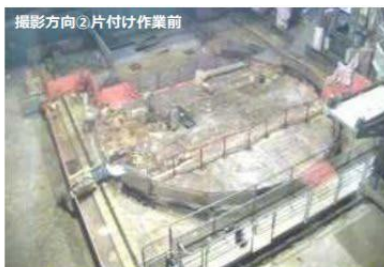
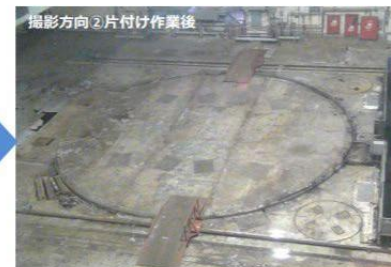
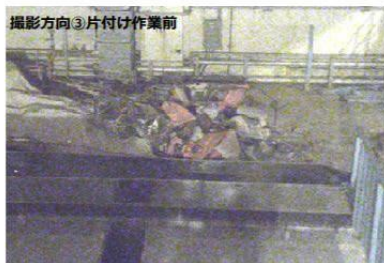
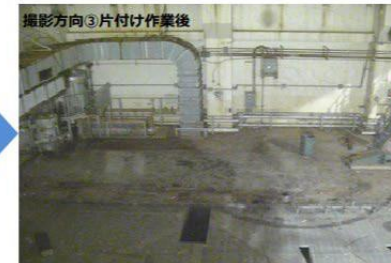
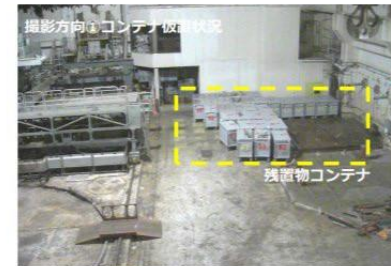
- 残置物※1の移動, コンテナ詰め  
※1: 残置物: 工具箱等の定検資機材, フェンス, 手摺等
- 大物残置物※2の移動, 小割解体  
※2: 大物残置物: 新燃料検査台, スロープ等
- 小割した残置物のコンテナ詰め
- 床面清掃等

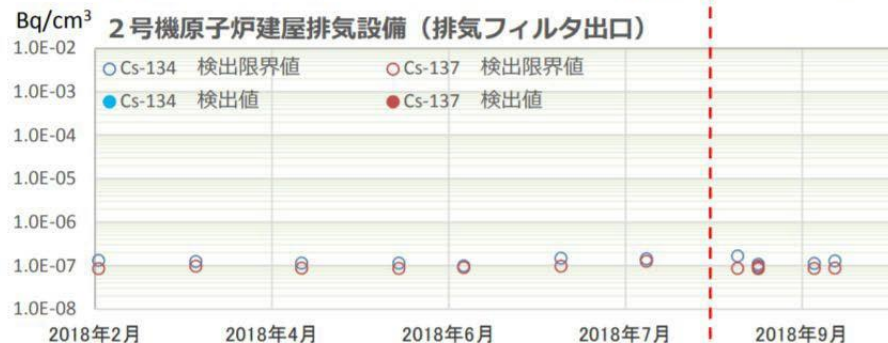
排気フィルタ入口・出口のダスト濃度測定状況

⇒9/14測定値:  $8.8 \times 10^{-4}$  Bq/cm<sup>3</sup> 10/10測定値:  $7.5 \times 10^{-5}$  Bq/cm<sup>3</sup>(作業はどちらもウェル上作業を実施、Cs-137で比較)

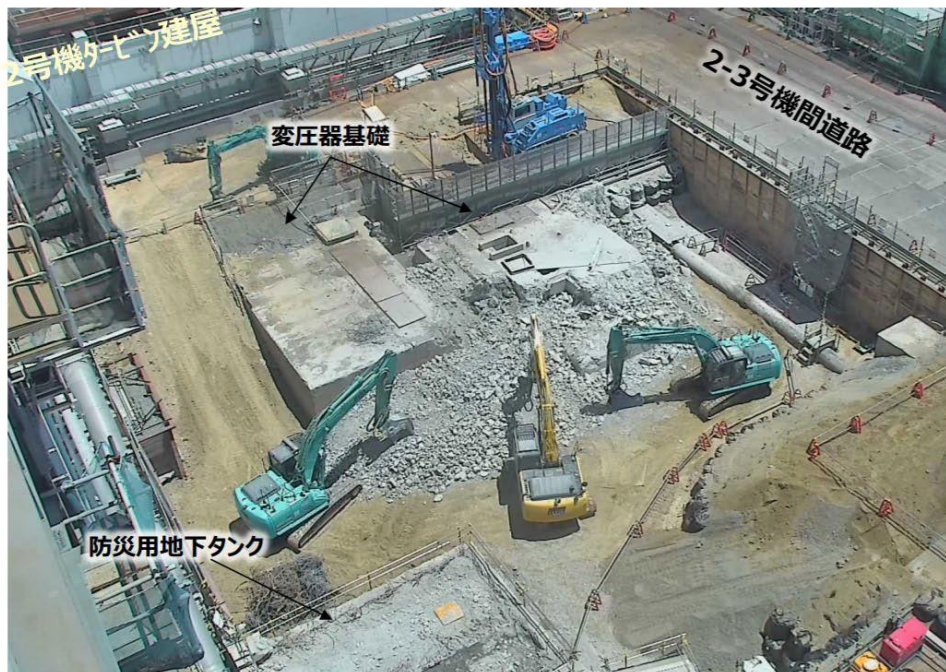
2号機原子炉建屋南側ヤード状況（撮影日：2021年7月17日）

- 新設する構台基礎と干渉する変圧器基礎，防災用地下タンクの干渉物撤去
- 地盤改良範囲の掘削（汚染土の除去作業）
- 防災用地下タンク・ケーブルトレンチへのMMS※打設

※MMS(Man Made Soil) :  
セメント・固化材・土を混合した流動化処理土

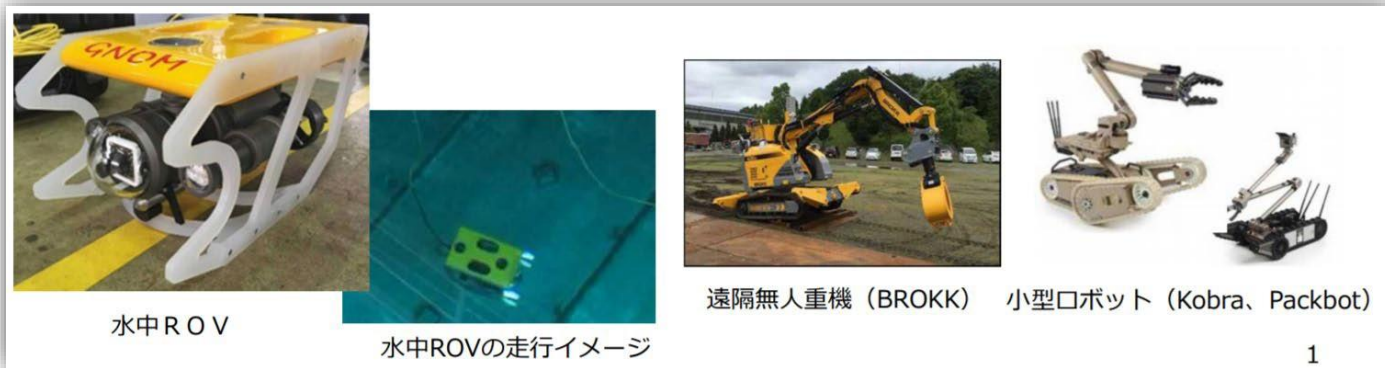
東京電力は、燃料取り出し時に燃料上部やキャスクピット内で干渉する物の有無、またプールゲートやスキマサージタンクの状態を確認するため、2020年6月中旬に使用済み核燃料プール内部の調査を実施する計画を発表しました。

調査方法としては、これまでのオペフロ内残置物移動・片付け作業で使用した遠隔無人重機・小型ロボットにより西側構台の前室から搬入した、水中ロボットを遠隔操作して調査するとしています。 (次ページに続く)

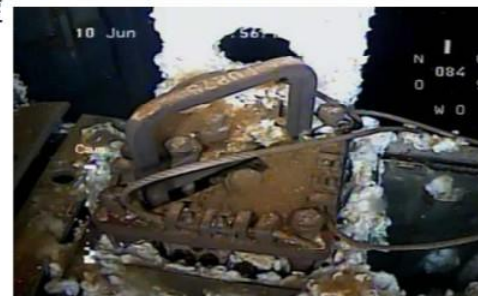
ワイヤー修復燃料上部の様子

- 2号機SFP内には1981年に取扱中の落下により結合燃料棒\*1の下部端栓\*2が折損して吊上げ不可となり、翌年、燃料取扱機で取り扱いができるよう、ワイヤー等で一体化して修復した燃料集合体が1体保管されている。なお、当該燃料は外観点検等により被覆管の密封性には影響ないことが確認されている。
- 今回の調査で当該燃料の上部を観察し、水中ROVで視認できる範囲で修復用ワイヤーの断線や固定治具の外れがないことを確認した。
- 当該燃料の取扱い方法は、現在実施中の修復用ワイヤーの腐食試験結果を踏まえて検討するとともに、取扱い前には吊上げ試験を行い吊上げ可能であることを確認する予定。

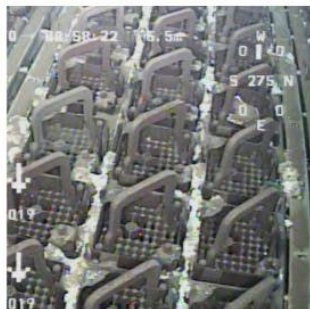
燃料ハンドルの様子  
(拡大)

- 燃料ハンドルに変形はなし
- 燃料上の一部に薄い塗膜片もしくはシート類が確認されたが、いずれも軽量なものと推定され、除去可能なため、燃料取り出しへの影響は小さい。(6ページ)
- 白色堆積物は、震災時の海水注入の影響でAl合金製燃料ラックに生成したもので3号も同様に確認されており取り出しに支障はない。

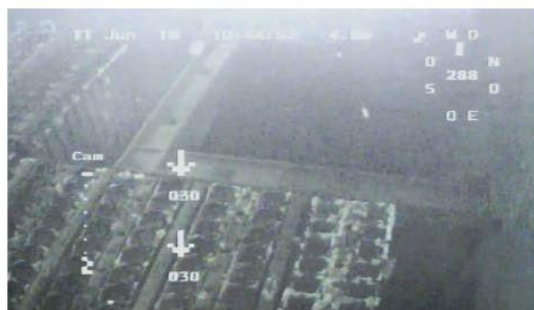
キャスクピット上面の梁の様子

- キャスクピットの梁に変形はなし
- 底部に砂状の堆積物が確認されたものの、他に大きな干渉物等は無かったことから、燃料取り出しへの影響は小さい。

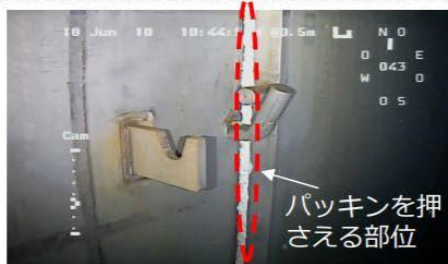
プールゲート支持軸の様子

- プールゲートに変形、傾きはなし
- パッキンを押さえる部位に白色の生成物が確認されたが、燃料ラックと同じAl合金製のため同様に生成したものと推定される。なお、プールゲートの止水性を担保するシリコン製パッキンには影響はない

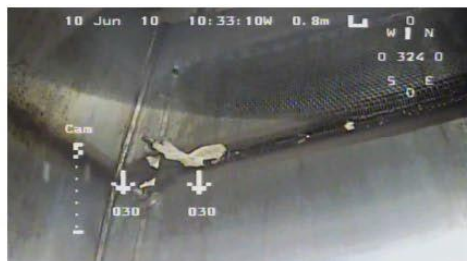
スキマサージタンク入口（北西側）正面の様子

- スキマサージタンク入口の金網に薄い塗膜片のようなものが水面付近に確認されたが流路を塞ぐ状況にはないため、プール冷却に影響はない
- スキマサージタンク入口（北西側）の可動堰にボルトの変形・ナットの脱落が1か所確認されたが、残り3か所のボルト・ナットは健全でありプール水位に影響はない

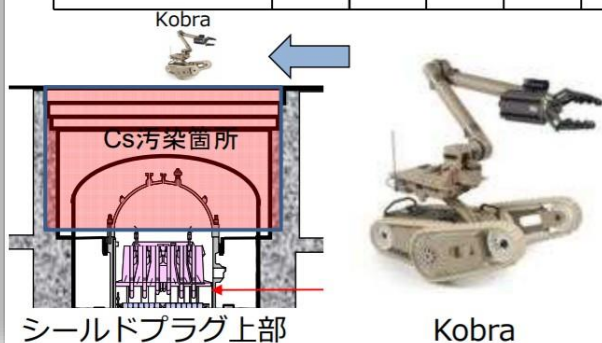
Kobraに線量計を搭載し、遠距離、近距離に存在するCsからのγ線とβ線の線量の関係からシールドプラグ下面に付着するCs量を評価する。

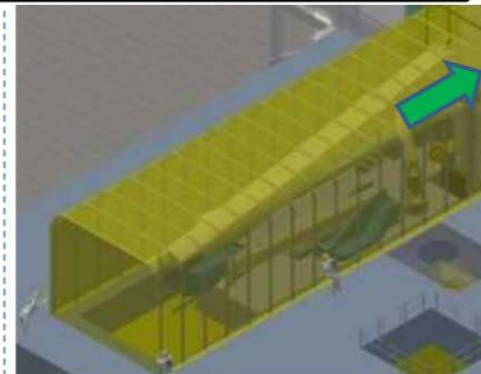
③汚染拡大防止ハウスを展開し  
原子炉建屋へ移動

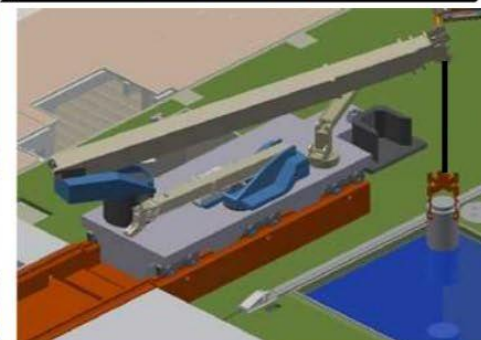
⑥燃料が格納された構内輸送容器を  
走行台車へ搭載  
⇒燃料取り出し用構台に戻る

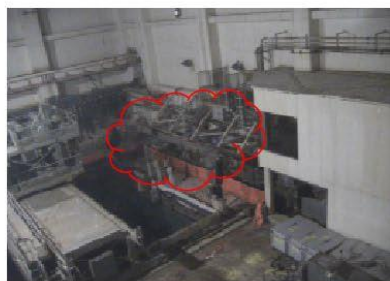
⑤干渉物撤去 (SFP南側既設設備撤去) ※4  
※4 撤去範囲と工法は検討中

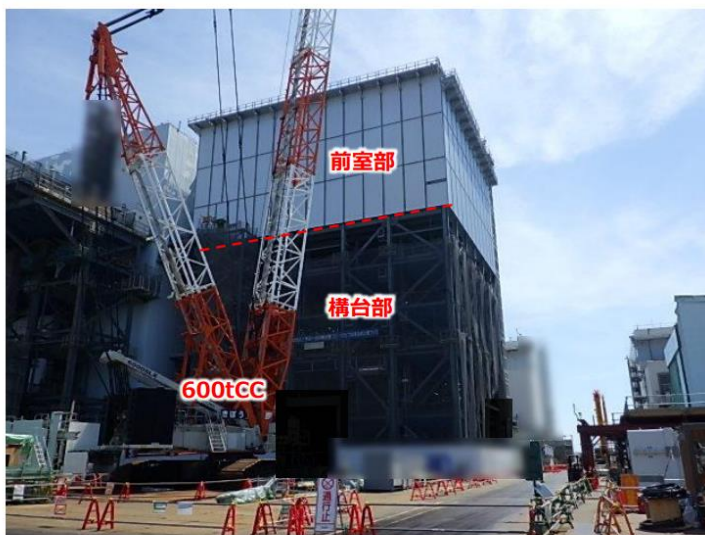
現場全景[南側] (撮影2024.6.8)

2024年6月7日、屋根鉄骨ユニット(2ユニット)を設置し、2号機燃料取り出し用構台の鉄骨ユニット(全45ユニット)建方が完了しました。

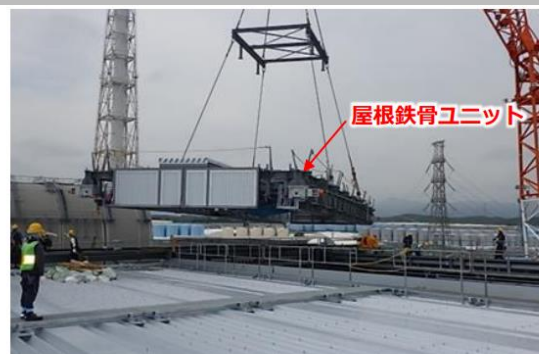
屋根鉄骨ユニット設置状況 (撮影2024.6.7)

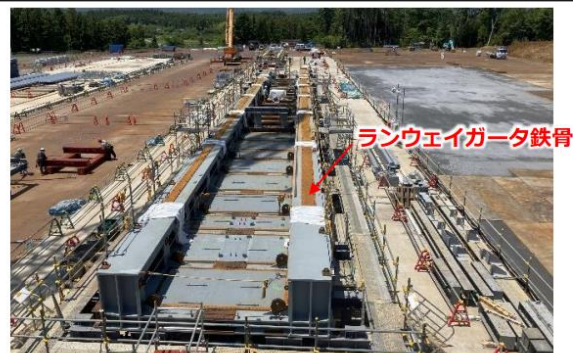
ランウェイガーダ鉄骨地組状況[構外]  
(撮影2024.6.8)

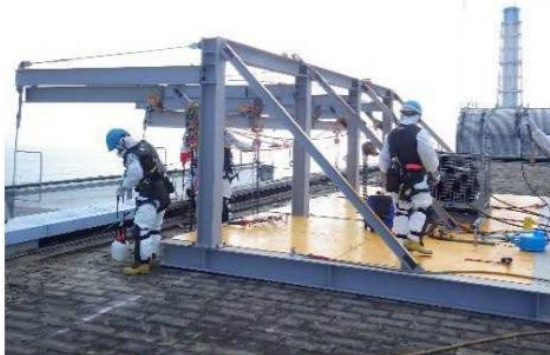
架台設置状況（原子炉建屋屋上）

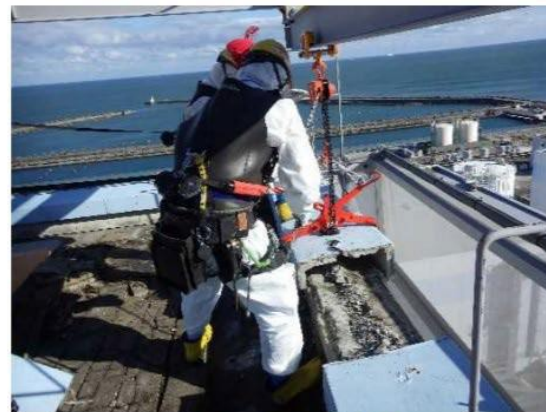
屋上での桁木撤去状況

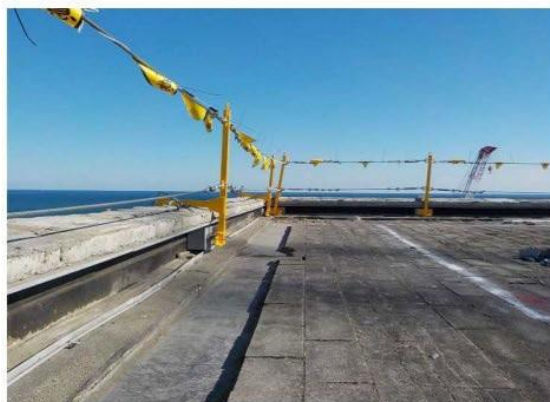
桁木等撤去後の手摺り設置状況

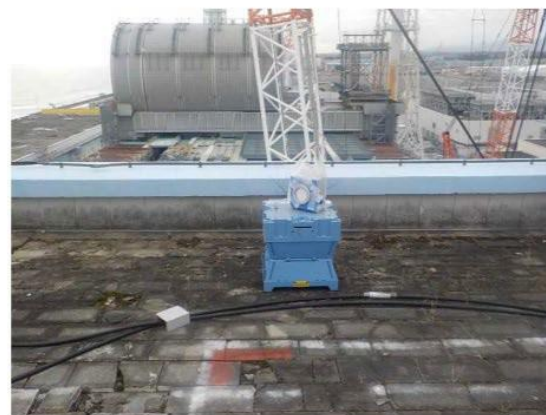
ダストサンプリング状況

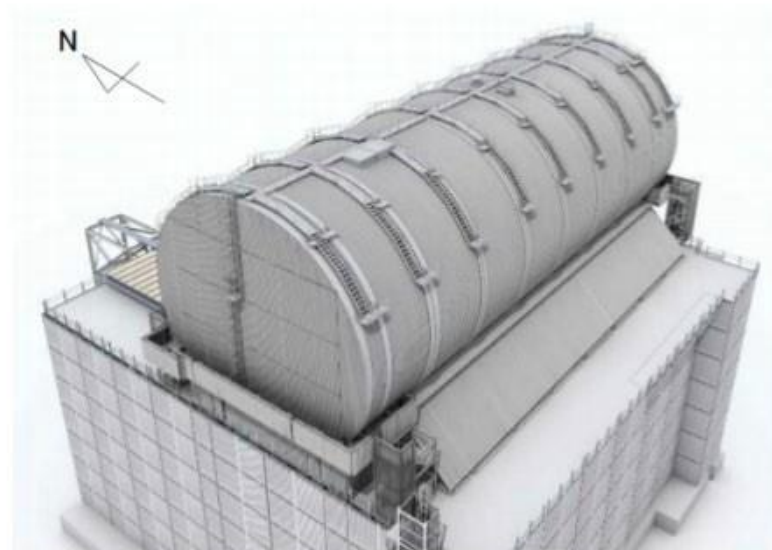
右の図はオペレーティングフロアに燃料取り出し用カバーを設置したイメージです。

次ページに示すステップを、その次のページに示したスケジュールで踏み、左の図でいうと燃料プール(SFP)を覆うように縦に設置されます。

3号機燃料取り出し用カバー 完成イメージ

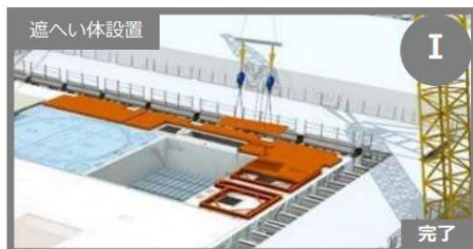
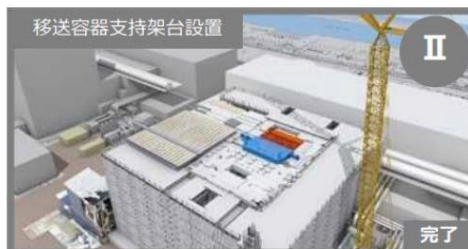
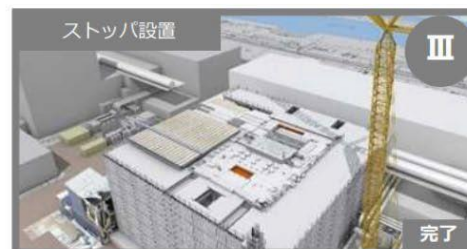
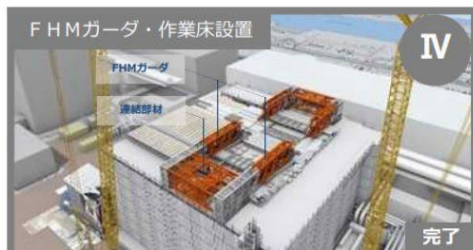
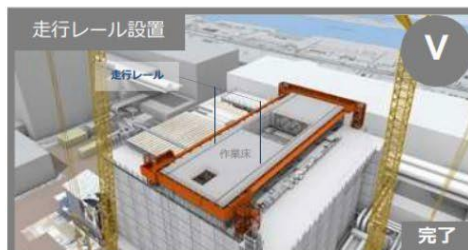
## ⑤ 燃料取り出し用カバー等設置の作業ステップ

- ステップⅢ～Ⅳ：門型架構の設置
- ステップⅤ：走行レールの設置
- ステップⅥ～Ⅸ：ドーム屋根部材および燃料取扱設備等の設置
