# 使用済み核燃料プール対策 2024年8月

**概要** 1・2号機原子炉建屋5階の使用済み燃料プール内にある計1007体の使用済み核燃料の取り出しに係る最大の課題は、取り出しに向けた作業時の、放射性物質の環境への漏えいの抑制です。

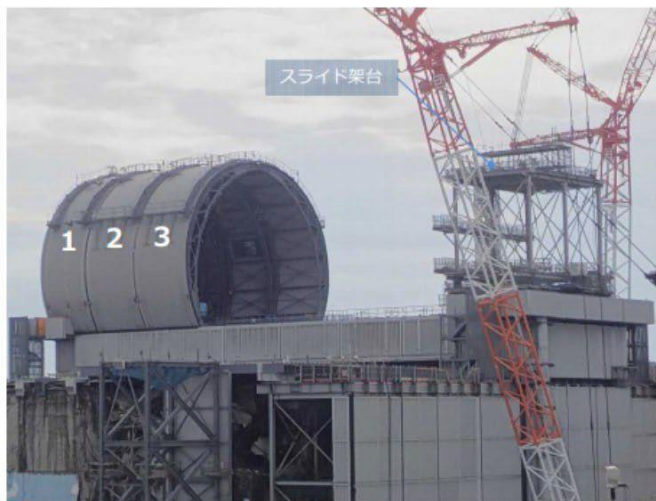
ドーム屋根設置状況  
(撮影日:2017年10月17日)

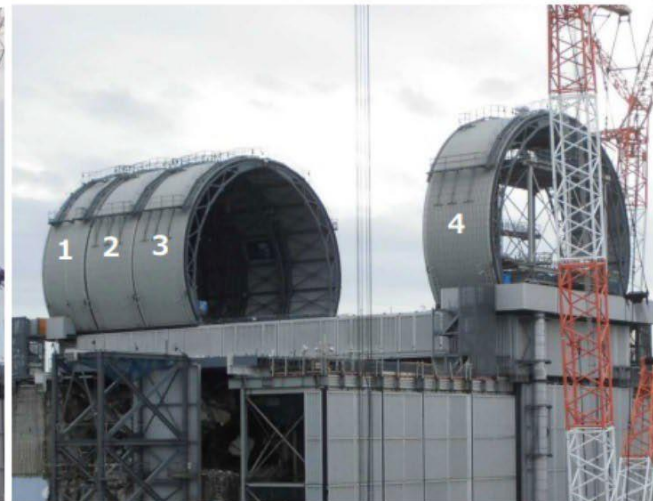
ドーム屋根設置状況  
(撮影日:2017年10月25日)

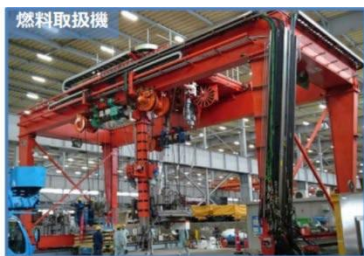
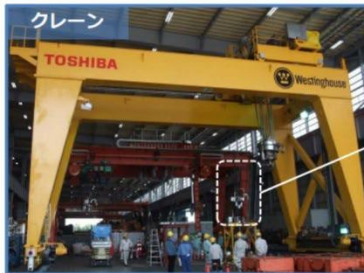
■ 燃料取扱機・クレーン設置（ステップⅦ）に向けて工場での燃料取扱機・クレーンの動作確認を完了し出荷の準備中。

燃料取扱機・クレーンの動作確認状況  
(撮影日：燃料取扱機2017年9月12日 クレーン2017年9月14日)

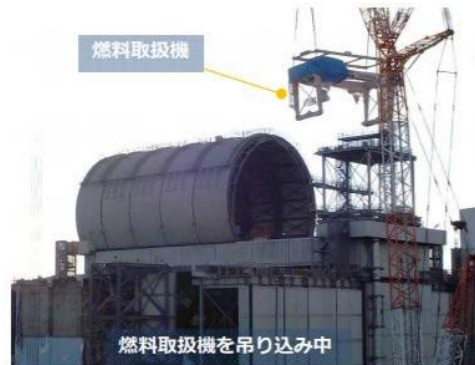
燃料取扱機、ガーダ上への設置状況  
(撮影日2017年11月12日)

- 燃料取扱機・クレーン関連設備設置工事を2017年9月に着手。
- 燃料取扱機・クレーンの水切り（海上から構内へ搬入）を11月8日に完了。
- 燃料取扱機のガーダ上への設置を11月12日に完了。
- クレーンのガーダ上への設置を11月20日に完了。

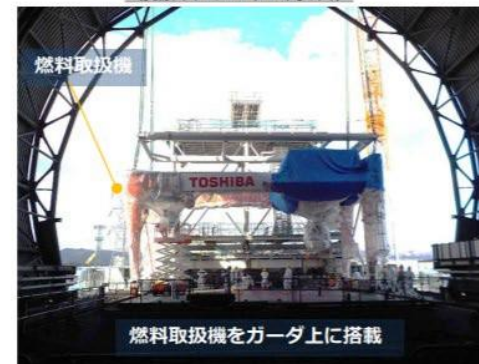
燃料取扱機をガーダ上に搭載

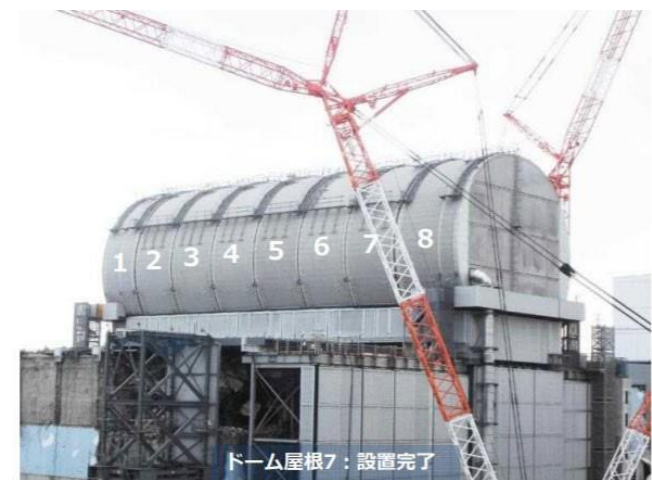
ドーム屋根7:設置完了

ドーム屋根7設置完了  
(撮影日2018年2月28日)

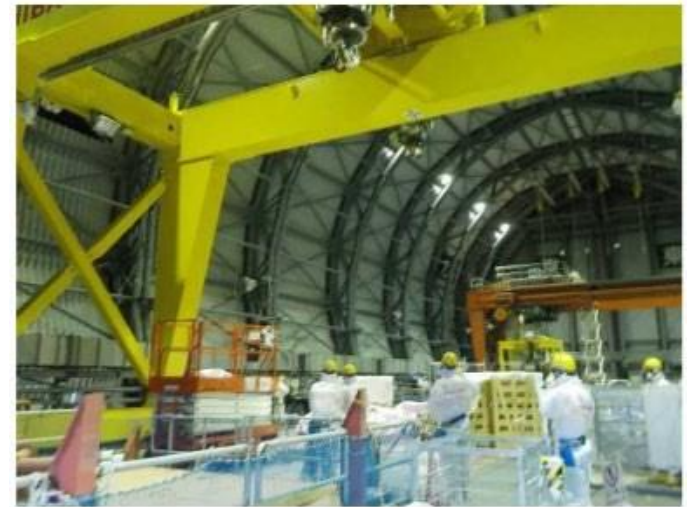
また東京電力によると、クレーン試運転中にクレーンの主巻の関連機器に不具合が発生し、5月現在、試運転を中止し原因調査を実施中ですが、主巻以外の機器については予定通り試運転を実施しています。

(クレーン試運転の様子(3号機オペレーティングフロア))

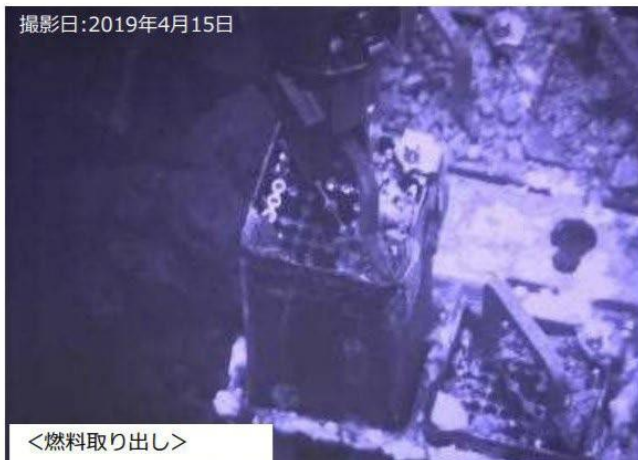
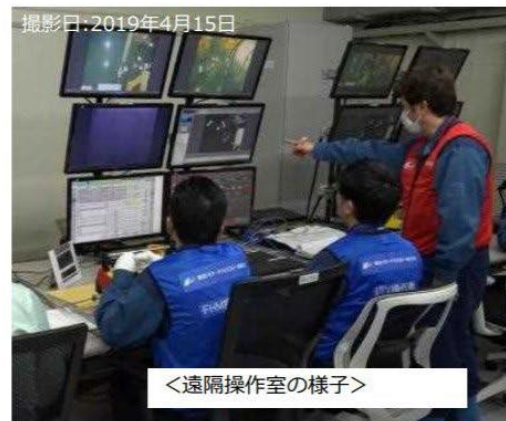
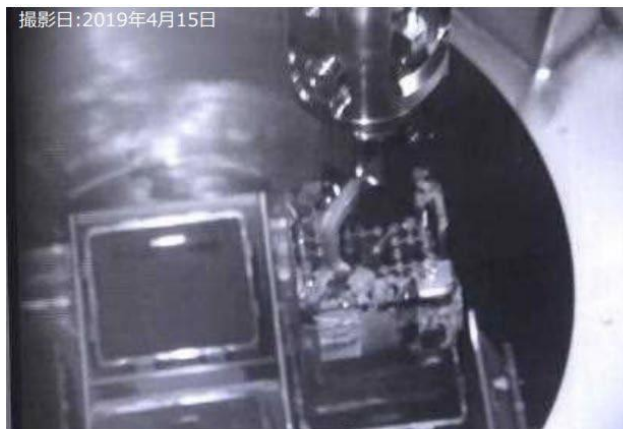
輸送容器へ燃料装填(1体目)

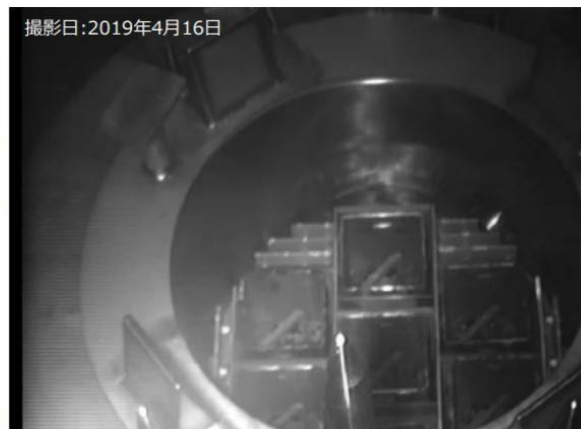
輸送容器へ燃料装填完了(7体)

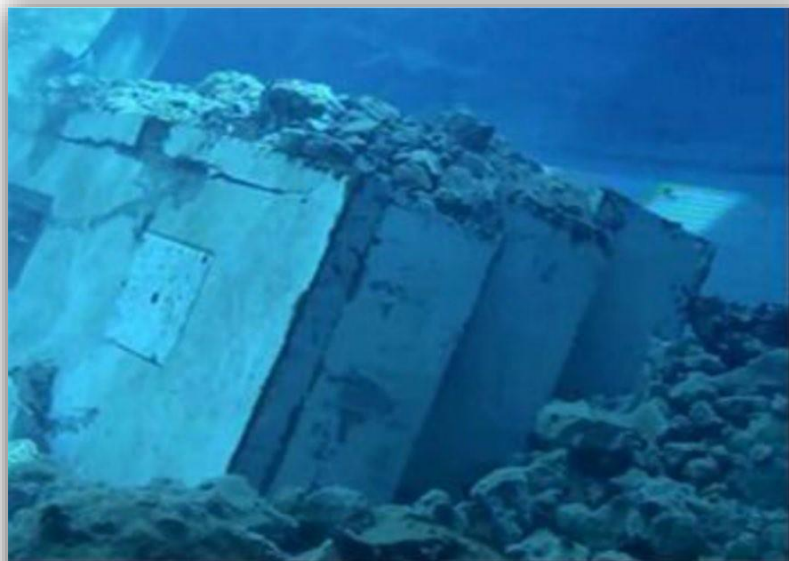
CUW F/D ハッチ蓋SFP内状況写真

左の写真は80ページの参考写真の再掲です。下の図はこのCUW F/D ハッチ蓋(大きさ約1m×約1m×約2m 重量水中重量約2.6t)が落ちていた場所を示しています。

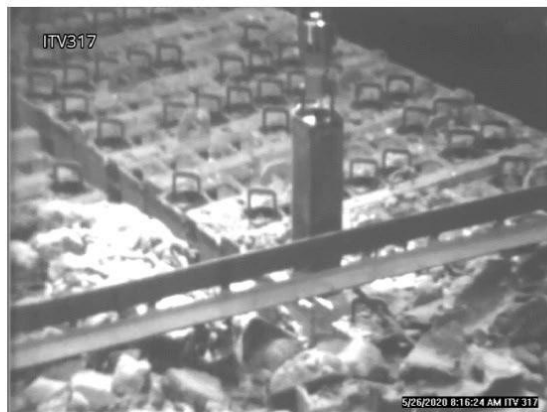
使用済み燃料のラックからの取り出し状況

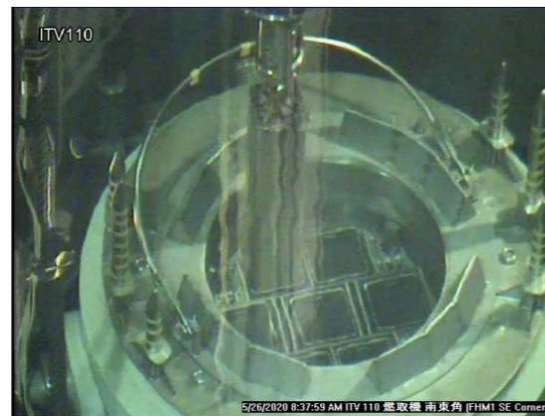
使用済み燃料の輸送容器への装填状況

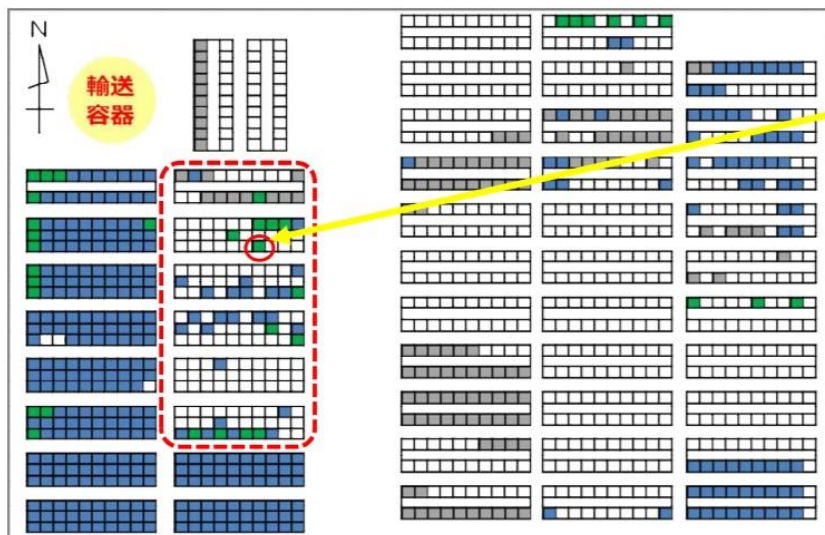
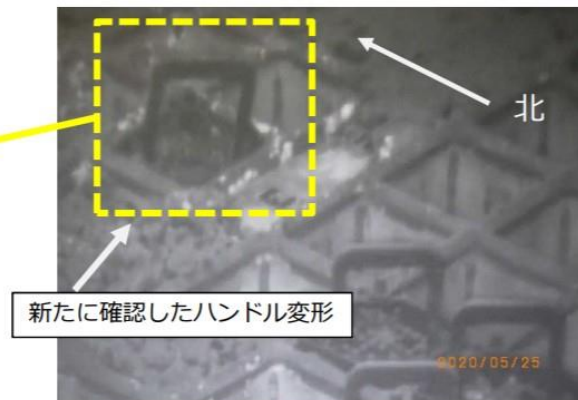
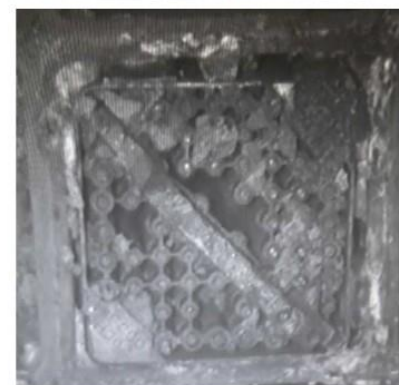
- 5月25日午前1時頃、燃料ハンドルの変形有無について治具（燃料健全性確認治具）を用いて判定した結果、新たなハンドル変形燃料を1体確認した。

- : 燃料取出済
- : ガレキ撤去完了 = 燃料取り出しが可能
- : ガレキ撤去中
- : 燃料が入っていないラック
- : 落下した燃料交換機, コンクリートハッチがあったエリア

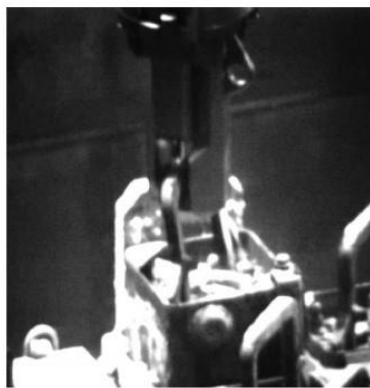
- ✓ 2020年5月21-22日、3号機FHM掴み具で把持可能なハンドル変形燃料10体の吊り上げ試験を実施した。
- ✓ 10体中、7体のハンドル変形燃料は問題なく吊り上げ可能であることを確認した。
- **7体について予定した高さである約10cmまで吊り上げられることを確認**
  - ✓ 3体については試験前より約20～70mm高い位置で着座。通常の重量荷重で再吊り上げ可能であることを確認済み。今回の吊り上げによりガレキが燃料の下部に混入したと推定。想定事象でリスクが無いため燃料取り出しまで現状維持。
- **3体が制限荷重(700kg)内で吊上がらないことを確認**
  - ✓ チャンネルボックス変形による燃料ラックとの干渉または、ガレキによるかじり・固着していると推定。
  - ✓ 当該燃料の対応方法については、今後検討。
- **干渉物のため、今回は1体が試験できず**
  - ✓ ハンドル変形燃料1体について、吊り上げ前に配管との干渉が確認されたため、吊り上げ試験を中止。
  - ✓ 当該燃料の把持方法および試験時期については、今後検討。

吊り上げ試験の状況 (No.⑮※)

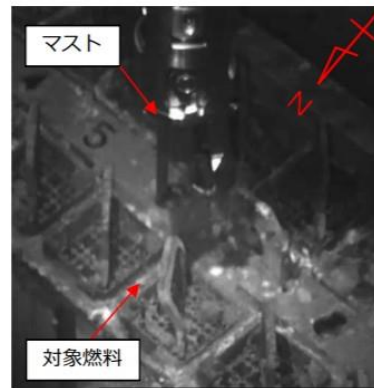
マストと配管の干渉により  
吊ることができない燃料 (No.⑭※)

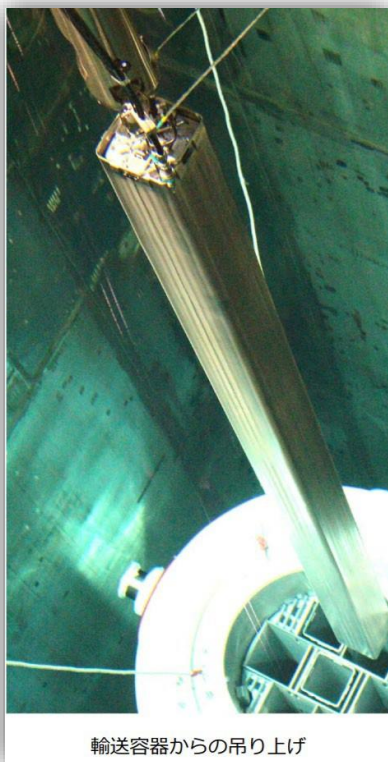
輸送容器からの吊り上げ

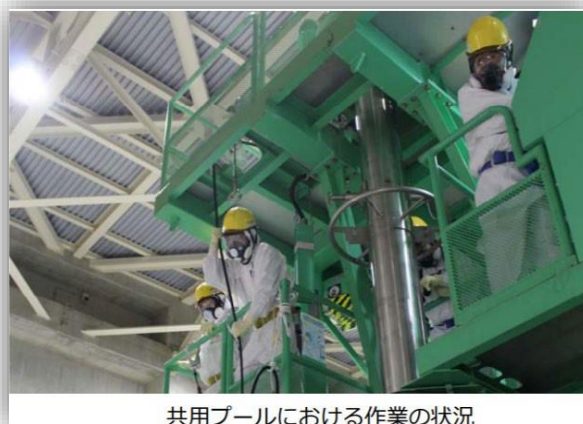
共用プールにおける作業の状況

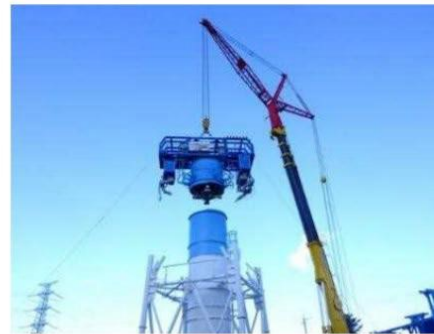
実証試験実施状況（2018.9.28）

- 8月28日より1/2号機排気筒の解体装置の実証試験に着手している。
- 作業監視用の各種カメラ配置調整・切断ツールのパラメータ調整などの装置改良を都度実施しながら、解体装置の性能検証を実施している。
- また、切断作業に伴う装置振動によるセンサー不具合や、筒身切断時の切り屑回収機構の改良などが必要となる課題も確認されており、対応・検討中。

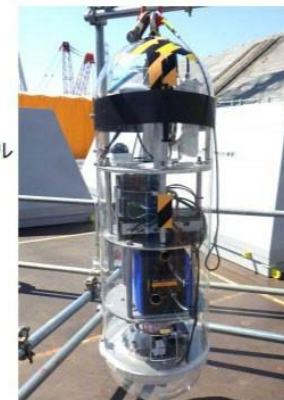
測定装置概要

【測定部分】  
線量計  
CdZnTe半導体検出器

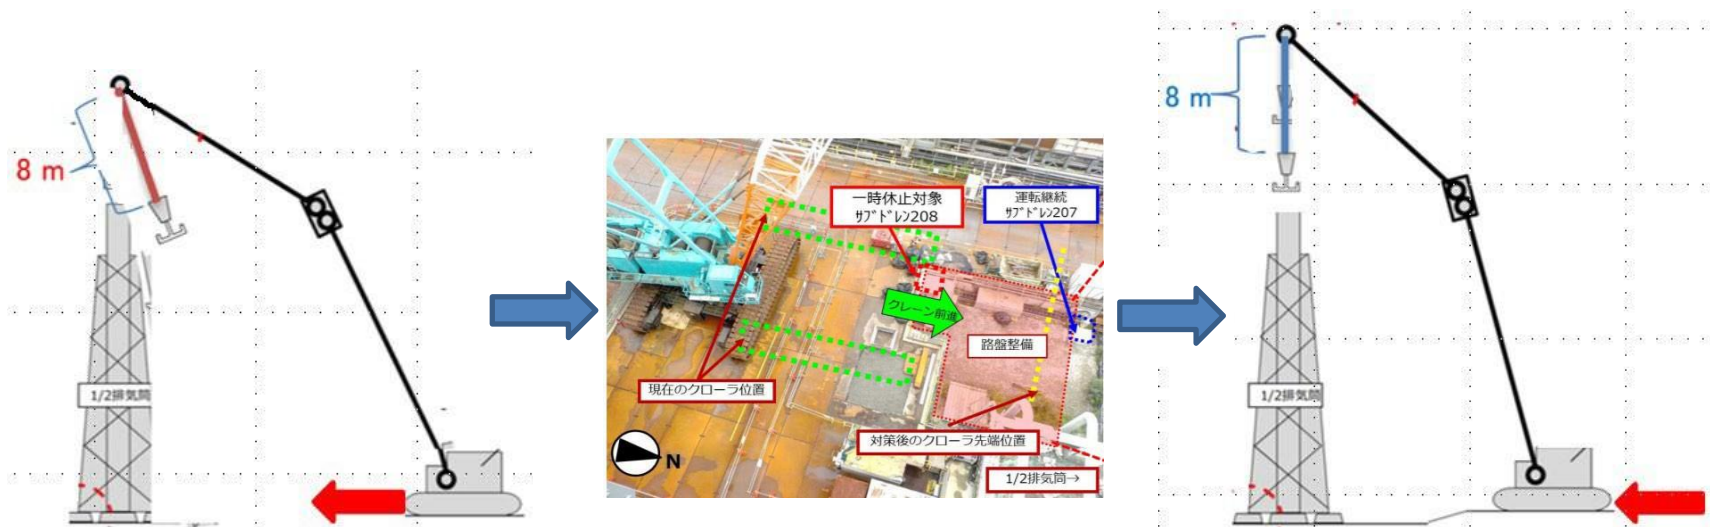
吊り代(前々ページ図の「8 m」「4 m」等と示された部分)の差異を踏まえ、2019年6月5日からクレーン吊り上げ可能高さ確保対策のひとつとして路盤整備工事を実施し(下中央図)、7月10日に完了しました。

7月18日、整備を行った路盤上でクレーンの高さ確認を行い、解体装置を排気筒直上に設置可能であることが確認されました。

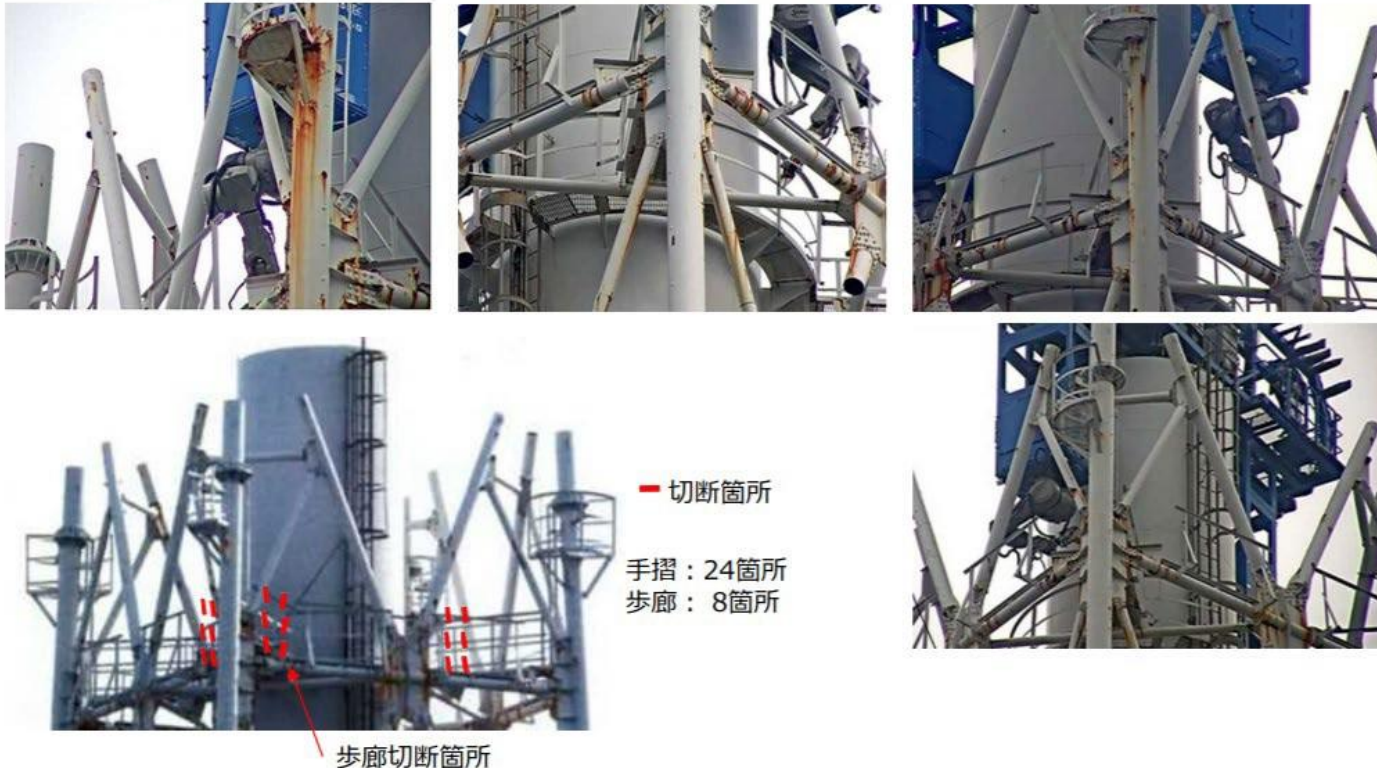
【12ブロック目 特有の作業環境】

12ブロック目（鉄塔解体）は、点検用の歩廊・手摺が筒身に接続されており、狭隘な環境のなか32箇所（手摺24箇所・歩廊8箇所）を6軸アームで切断する必要がある。

- 装置吊下し後の調査の結果、六軸アームの電源ラインのコネクタ1箇所が損傷していた。
- 記録映像を確認したところ、2/24夜間～2/25早朝の作業において、複数回コネクタ部が手摺に接触していた。その後、2/25午後の接触および雨天の影響を受け、最終的に主発電機のブレーカーが落ちたものと思われる。

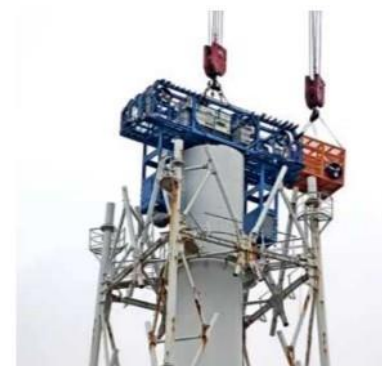
搭乗設備 作業状況

作業時間81分 0.32~0.39mSv /人

（作業時間は搭乗設備吊上げ～着座まで、線量は準備・片付け作業を含む）

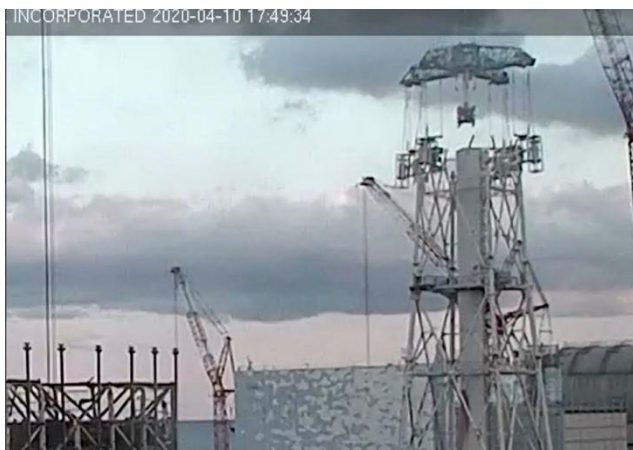
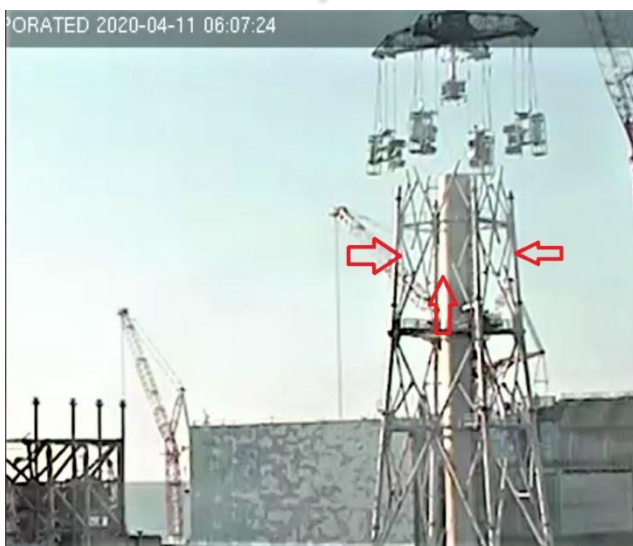
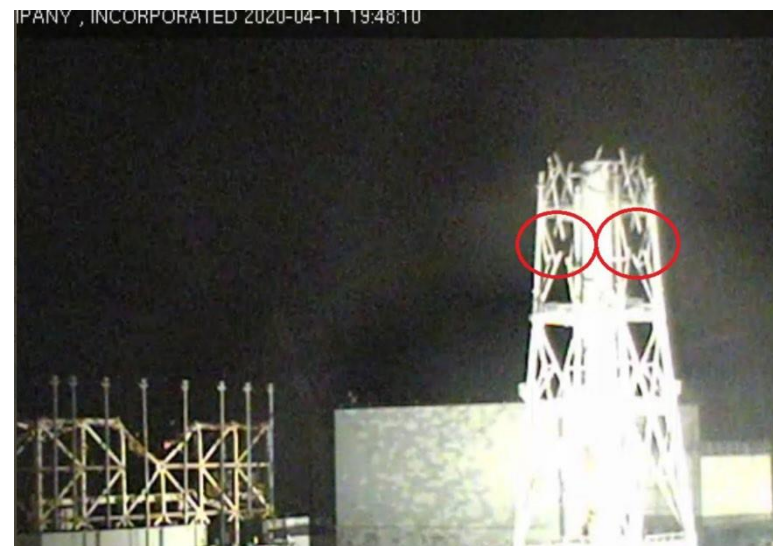
1/2号機排気筒は、23ブロックに分けて解体する計画のうち、3月22日に16ブロック目までの解体を完了しました。

5月上旬の解体完了を目指しています。

4月11日現在の速報として、破断している斜め材 **参照** の切断作業が終了しました。
