2022年8月25日  
 廃炉・汚染水・処理水対策チーム会合/事務局会議

# 東京電力ホールディングス（株）福島第一原子力発電所の廃止措置等に向けた中長期ロードマップ進捗状況（概要版）

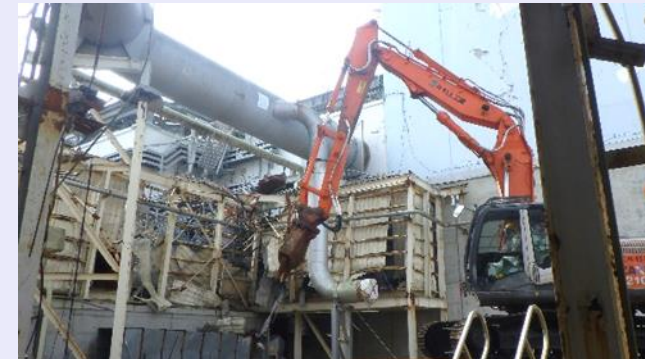
1/2号機Rw/B周辺ガレキ撤去作業については、先行して作業する範囲のガレキ撤去用重機の走行路の整備が完了したため、8月23日から再開しました。

＜ガレキ撤去作業の様子＞

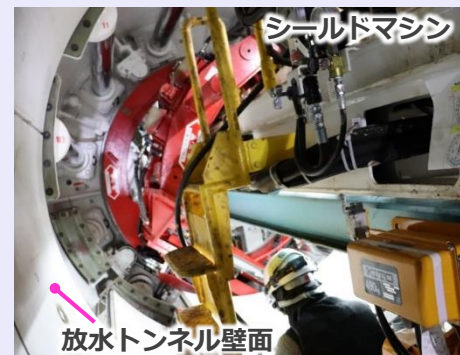
K4エリアタンク周辺において測定・確認用設備や移送設備の配管等の敷設、シールドマシンによる放水トンネルの構築、5,6号機取水路開渠内への仕切堤設置に向けた準備作業を実施しています。

シールドマシン内部で  
後方から前方部を撮影  
＜シールドマシン掘進作業の状況＞

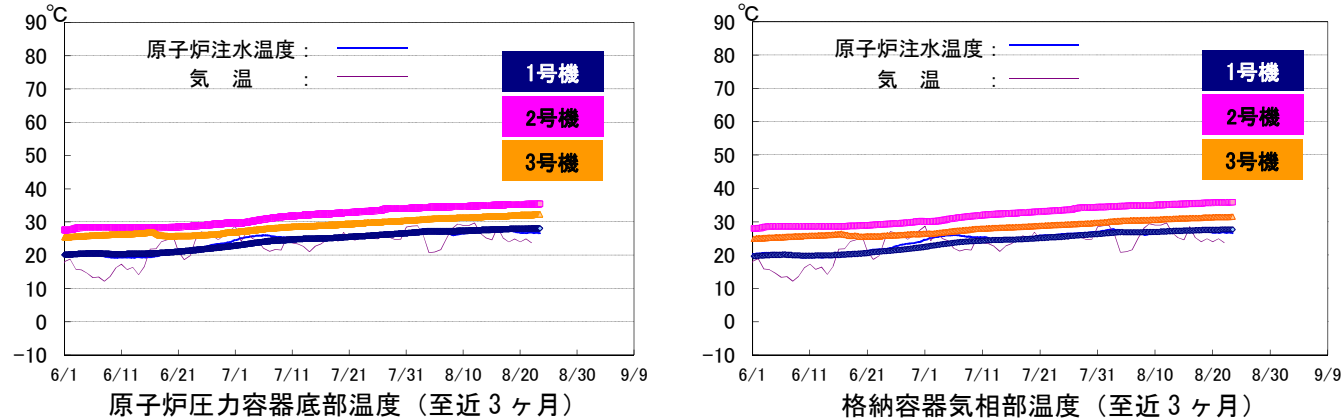
注水冷却を継続することにより、原子炉圧力容器底部温度、格納容器気相部温度は、号機や温度計の位置によって異なるものの、至近1ヶ月において、約25～40度で推移。

※1 トレンドグラフは複数点計測している温度データの内、一部のデータを例示  
※2 設備の保守点検作業等により、データが欠測する場合あり

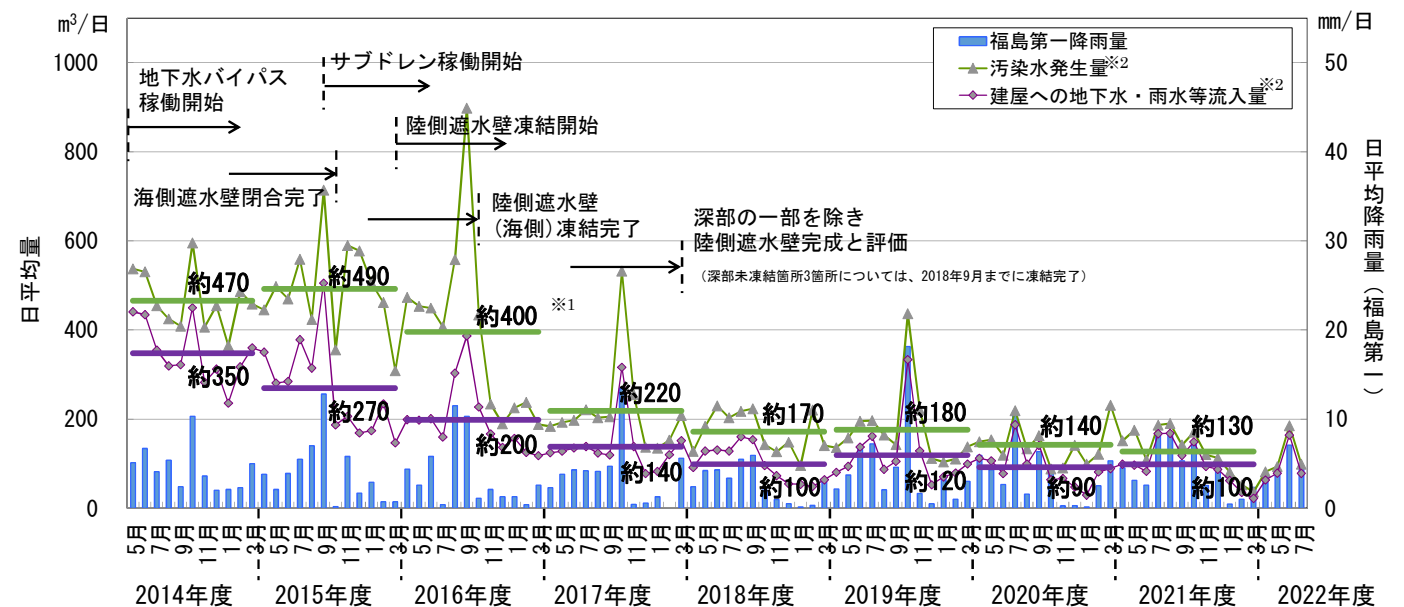
図1: 汚染水発生量と建屋への地下水・雨水等の流入量の推移

- 日々発生する汚染水に対して、サブドレンによる汲み上げや陸側遮水壁等の対策を重層的に進め、建屋流入量を低減。
- 「近づけない」対策 (地下水バイパス、サブドレン、陸側遮水壁等) や雨水浸透対策として建屋屋根破損部への補修等を実施してきた結果、2021年度の汚染水発生量は約130m<sup>3</sup>/日まで低減。
- 引き続き、汚染水発生量低減に向けて、対策に取り組む。

※1: 2018年3月1日に汚染水発生量の算出方法を見直したため、第20回汚染水処理対策委員会 (2017年8月25日開催) で公表した値と異なる。見直しの詳細については第50回、第51回廃炉・汚染水対策チーム会合/事務局会議資料に記載。

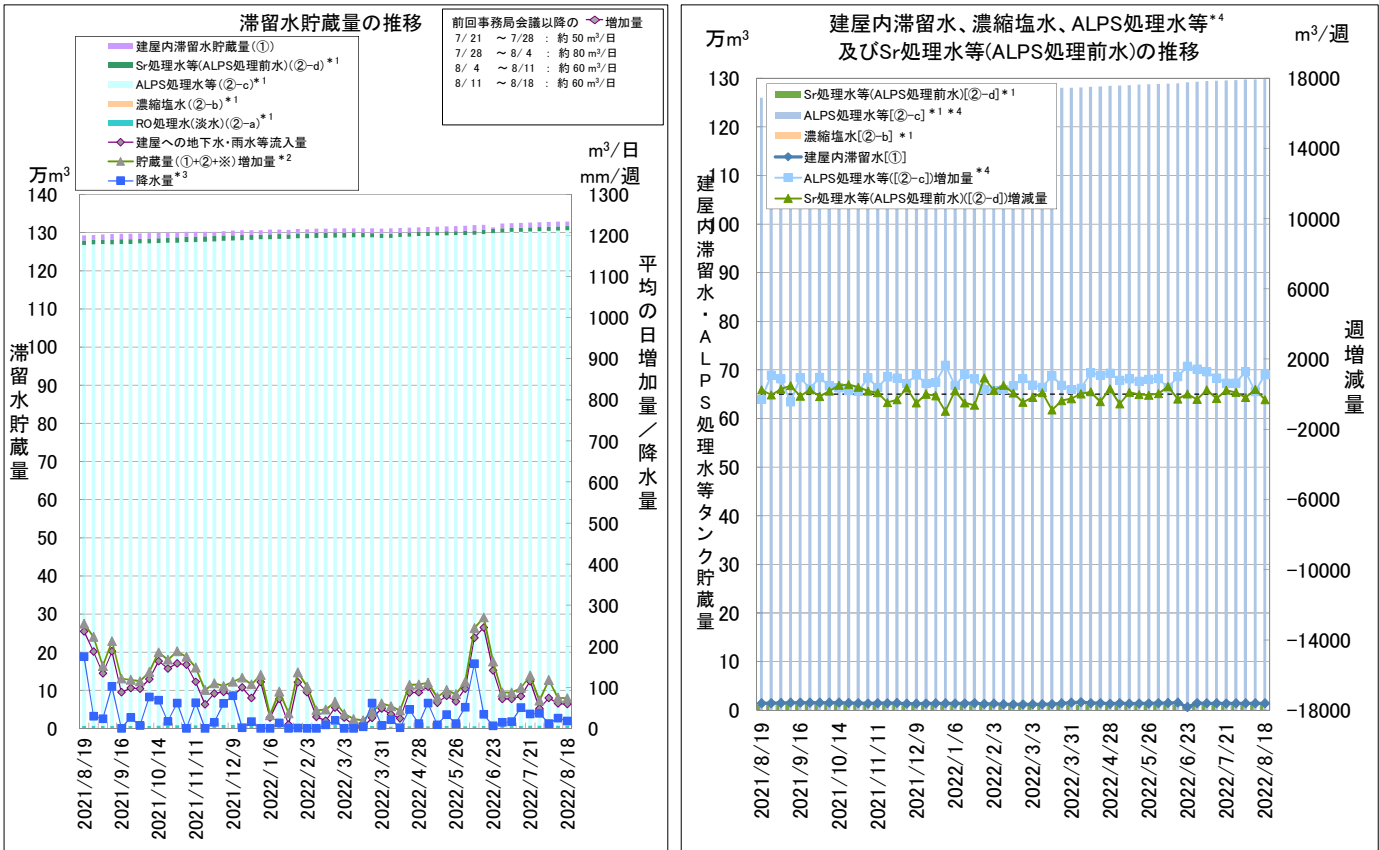
図 3：滞留水の貯蔵状況

\*1：水位計 0%以上の水量  
\*2：貯蔵量増加量の精度向上として、2017/2/9 より算出方法を以下の通り見直し。（2018/3/1 見直し実施）  
〔（建屋への地下水・雨水等流入量）+（その他移送量）+（ALPS 薬液注入量）〕  
\*3：2018/12/13 より浪江地点の降水量から 1F 構内の降水量に変更。  
\*4：多核種除去設備等の処理水の表記について、国の ALPS 処理水の定義変更に伴い、表記を見直し（2021/4/27）

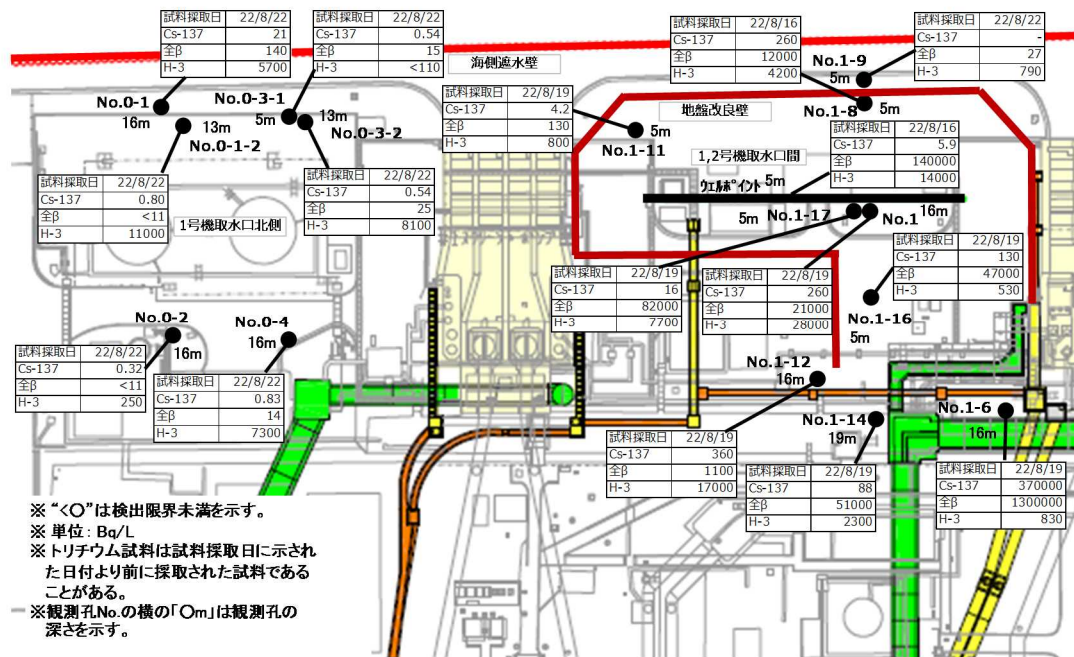
<2、3号機取水口間、3、4号機取水口間>  
 図4: タービン建屋東側の地下水濃度

- 1～4号機タービン建屋東側における地下水・海水の状況
  - ・1号機取水口北側エリアでは、H-3濃度は全観測孔で告示濃度60,000Bq/Lを下回り、全体としては横ばい又は低下傾向の観測孔が多い。全ベータ濃度は全体としては横ばい傾向にあるが、2020年4月以降に一時的な上昇が見られ、現在においてもNo.0-1-2、No.0-3-1、No.0-3-2、No.0-4など多くの観測孔で上下動が見られるため、引き続き傾向を注視していく。
  - ・1,2号機取水口間エリアでは、H-3濃度は全観測孔で告示濃度60,000Bq/Lを下回り、No.1-14、No.1-17など上下動が見られる観測孔もあるが、全体的に横ばい又は低下傾向の観測孔が多い。全ベータ濃度は、全体としては横ばい傾向にあるが、No.1-6、No.1-9、No.1-11、No.1-12、No.1-14、No.1-16、No.1-17など多くの観測孔で上下動が見られるため、引き続き傾向を注視していく。
  - ・2,3号機取水口間エリアでは、H-3濃度は全観測孔で告示濃度60,000Bq/Lを下回り、No.2-3、No.2-5、No.2-6、No.2-7など上下動が見られる観測孔もあるが、全体的に横ばいの観測孔が多い。全ベータ濃度は、全体としては横ばい傾向にあるが、No.2-3、No.2-5、No.2-6など上下動が見られる観測孔もあり、引き続き傾向を注視していく。

- 3, 4 号機取水口間エリアでは、H-3 濃度は全観測孔で告示濃度 60, 000Bq/L を下回り、全体的に横ばい又は低下傾向の観測孔が多い。全ベータ濃度は、全体としては横ばいであるが、No. 3-4、No. 3-5 など多くの観測孔で上下動がみられるため、引き続き傾向を注視していく。
- タービン建屋東側の地下水についてエリア全体として、全ベータ濃度と同様にセシウム濃度についても全体としては横ばい傾向にあるが、上下動が見られ最高値を更新している観測孔もあり、No. 0-3-2、No. 1、No. 1-6、No. 2-6、No. 3-3 については、変動調査を実施している。
- 排水路の放射性物質濃度は、降雨時に濃度が上昇する傾向にあるが、全体的に横ばい傾向。
- 1～4 号機取水路開渠内エリアの海水放射性物質濃度は告示濃度未満で推移しており、降雨時に一時的な Cs-137 濃度、Sr-90 濃度の上昇がみられるが、長期的には低下傾向。海側遮水壁鋼管矢板打設・継手処理の完了後、濃度が低下。メガフロート関連工事によりシルトフェンスを開渠中央へ移設した 2019 年 3 月 20 日以降、Cs-137 濃度について、南側遮水壁前が高め、東波除堤北側が低めで推移。
- 港湾内エリアの海水放射性物質濃度は告示濃度未満で推移しており、降雨時に一時的な Cs-137 濃度、Sr-90 濃度の上昇がみられるが、長期的には低下傾向であり、1～4 号機取水路開渠内エリアより低いレベル。海側遮水壁鋼管矢板打設・継手処理の完了後、濃度が低下。
- 港湾外エリアの海水放射性物質濃度は、海側遮水壁鋼管矢板打設・継手処理の完了後、Cs-137 濃度、Sr-90 濃度が低下し、低濃度で推移。Cs-137 濃度は、5, 6 号機放水口北側、南放水口付近で気象・海象等の影響により、一時的な上昇を観測することがある。Sr-90 濃度は、港湾外（南北放水口）で 2021 年度に変動が見られたが、気象・海象等による影響の可能性など引き続き傾向を注視していく。
