原子炉の状態 月例レポート 2025年2月

概要 2月26現在、福島第一原子力発電所では、原子炉格納容器(以下、PCV)空調機戻り空気温度が、1号機:16.3℃(前月17.9℃)、2号機:23.4℃(前月24.7℃)、3号機14.2℃(前月15.6℃)であり、原子炉格納容器の放射性物質(Xe-135 [参照](#))濃度も、1号機B系: 1.6×10^{-3} Bq/cm³(前月末 1.52×10^{-3} Bq/cm³)、2号機A系:[検出限界値【 \$1.2 \times 10^{-1}\$ Bq/cm³】以下](#)(前月末も同じ)、3号機A系:[検出限界値【 \$1.9 \times 10^{-1}\$ Bq/cm³】以下](#)(前月末も同じ)と、有意な変動は見られていません([5ページ](#))。

このレポートは、基本的に表題の年月に東京電力、原子力規制委員会、経済産業省その他から発表された福島第一原発の現況に関する資料の要点などを、できる限り専門用語・略語を排してまとめ、理解に必要な最小限の解説を加えたものです。文中「イチエフ」とは、福島第一原発の略称です。

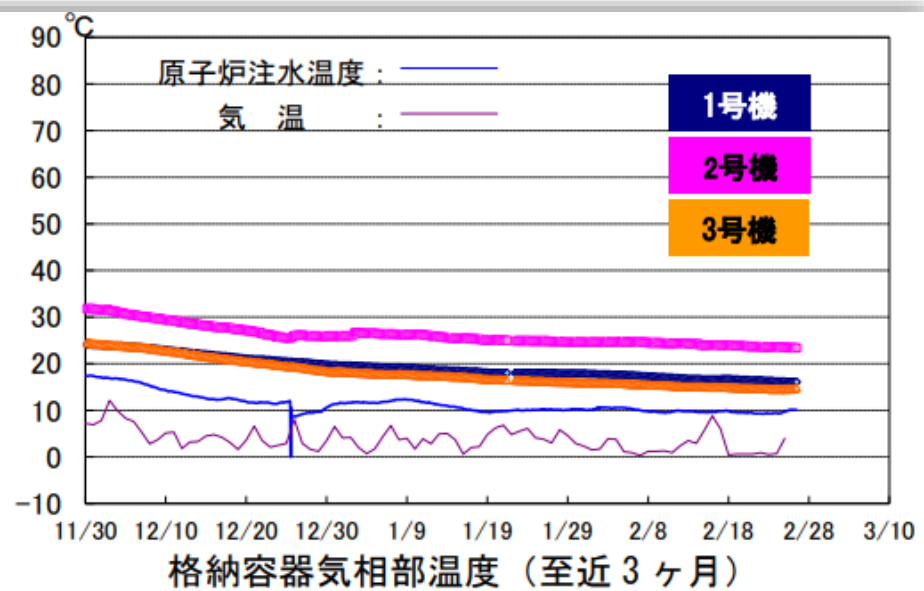
東京電力によると、注水冷却を継続することにより、原子炉圧力容器底部温度、格納容器気相部温度は、号機や温度計の位置によって異なるものの、下に引用したグラフのとおり推移しています。

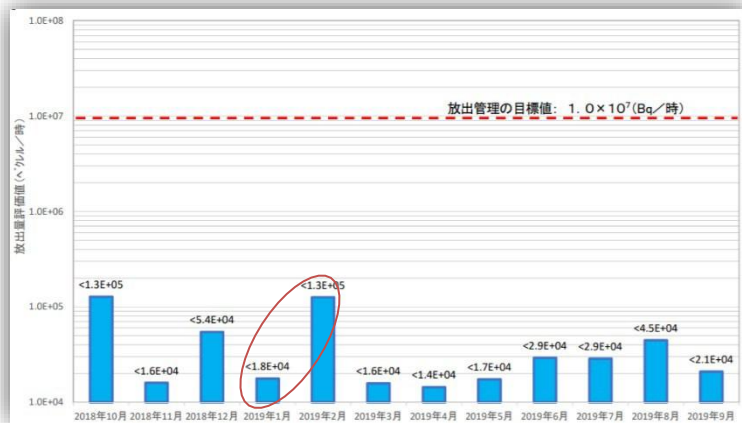
1-6号原子炉建屋からの放出量評価、2019年9月までの評価方法で、その直近12か月分

下左はこれまでの評価方法および記述内容による2018年10月からのグラフ、下右が新たな方法による2018年11月からの評価のグラフです。

東京電力は、2019年11月、1～4号機原子炉建屋からの放射性物質の追加的放出量の評価方法、および評価結果のグラフの記述内容を変更しました。東京電力による変更点、および変更の理由は以下の通りです。

- 被ばく線量評価の計算手法:5、6号機の寄与(年間稼働率80%の運転時の推定放出量で評価したもの)を一律加算する⇒測定結果を元にした被ばく線量を評価する。

(理由)これまで被ばく線量は、1～4号機追加的放出量の被ばく線量評価に、5、6号機からの影響を一定値(運転時の想定放出量から評価:約0.17μSv/年)加算していた。この方法によると、最近では5、6号機の割合が大き(約80%)、1～4号機の放出による影響がわかりにくくなっていた。実態により近づけるため、5、6号機も測定結果を元にした被ばく線量を評価し、検出された場合は、1～4号機による被ばく線量評価に加算することとする。

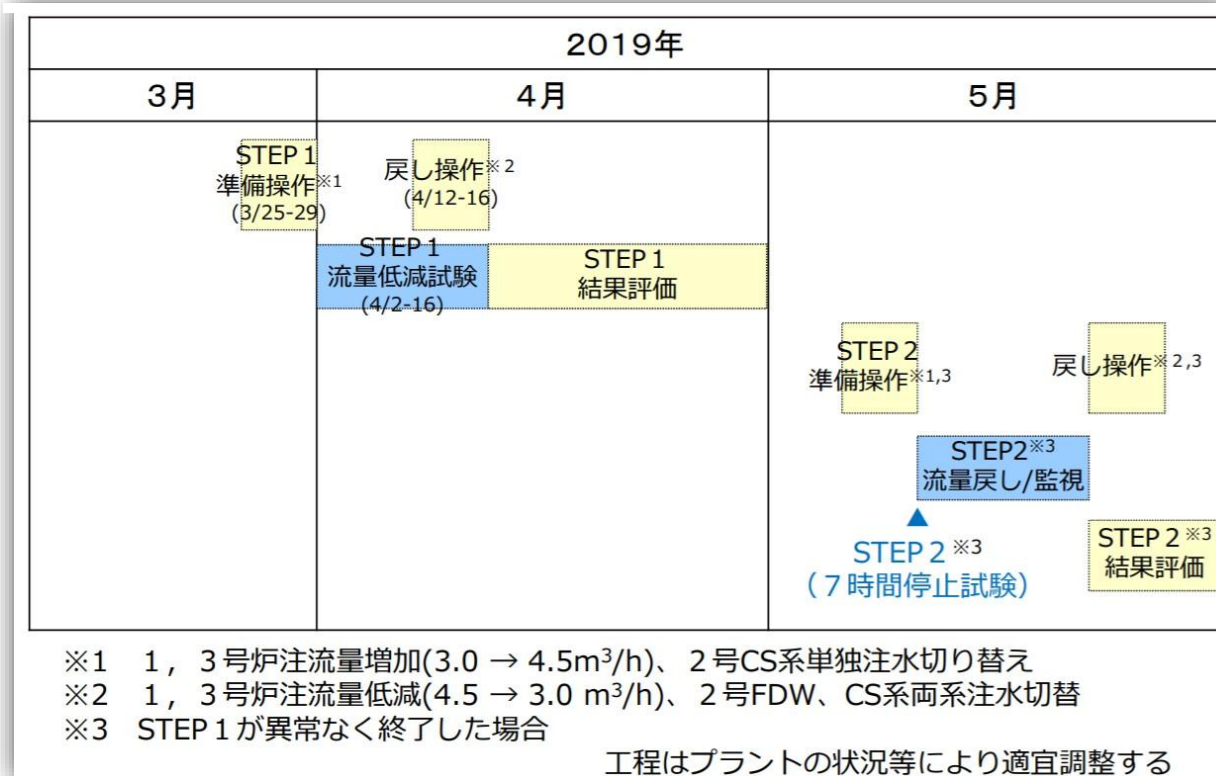
4月9日午前10時43分、2号機 炉心スプレイ系原子炉注水量:1.4 m³/h →3.0 m³/h

なお、この原子炉注水量低減操作を通じ、関連監視パラメータに異常はなかったそうです。

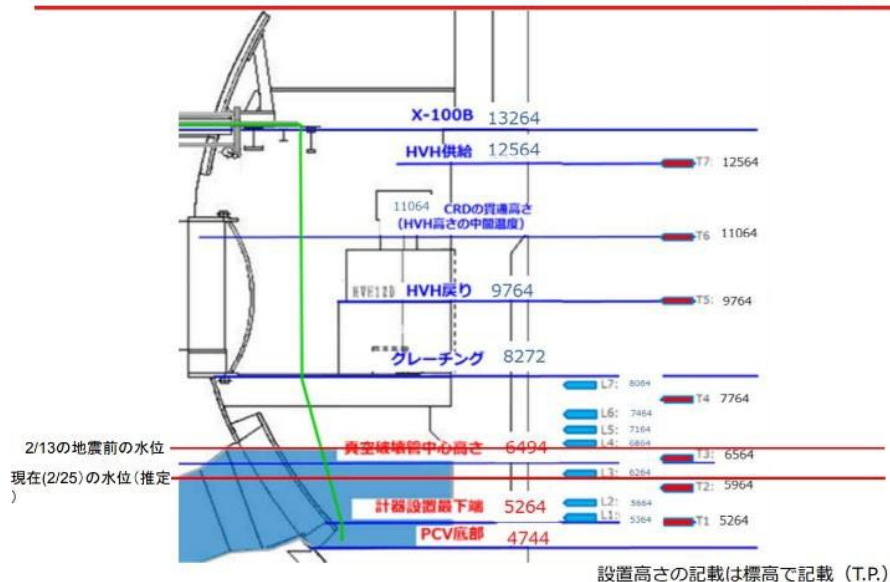
1号機 原子炉格納容器温度計・水位計の設置高さ

[下部2図を含む標記会議資料](#)において東京電力は、1号機原子炉格納容器(以下、PCV)の水位の低下および圧力の低下の状況と原因について、[前ページ](#)の筆者の推定とほぼ同じ推定をしています。27日現在、温度計T2付近まで水位は下がり続けているようです。

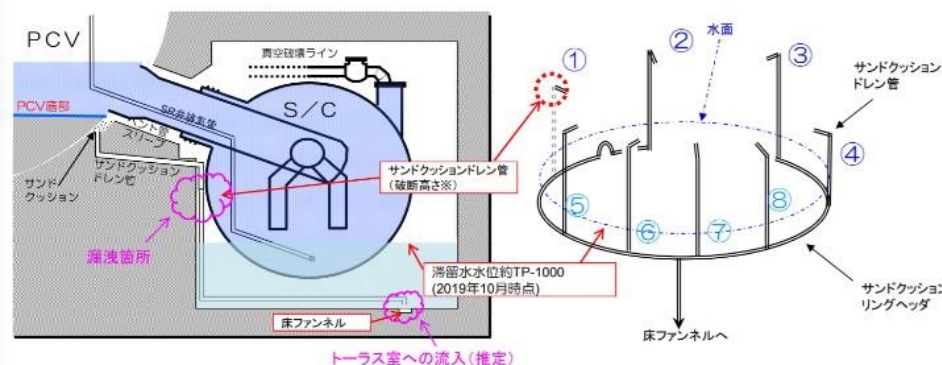
(参考) 1号機 これまでのPCV漏洩箇所の推定状況 (2/2)

※ サンドクッションドレン管は8本あり、うち1本が気中で破断していることが確認されている。

- サンドクッションドレン配管からの漏洩が確認されているのは、気中で破断している1箇所のみであるが、他の7本についても、水中(たとえば床ファンネル付近)において、PCVから漏洩している可能性がある。

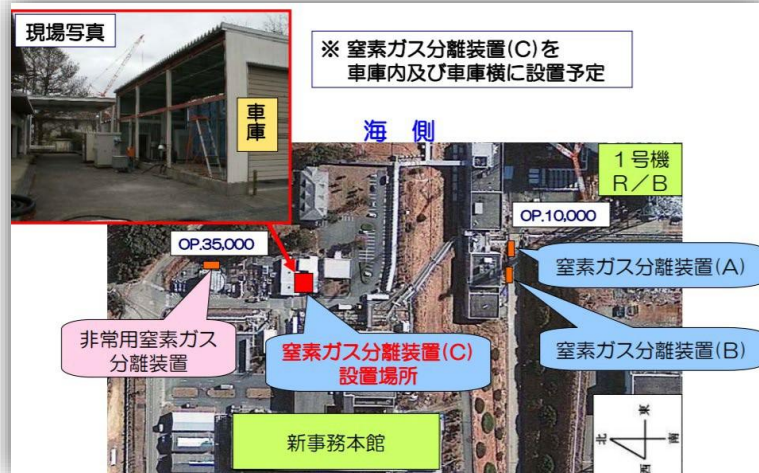
(現在の原子炉格納容器内窒素封入設備配置位置)

東京電力は2017年10月6日、原子力規制委員会に対し、津波時等の信頼性向上のため、A・BをCと同様の高台に移設し、かつそれぞれに専用ディーゼル発電機を設置するという変更認可を申請しました。

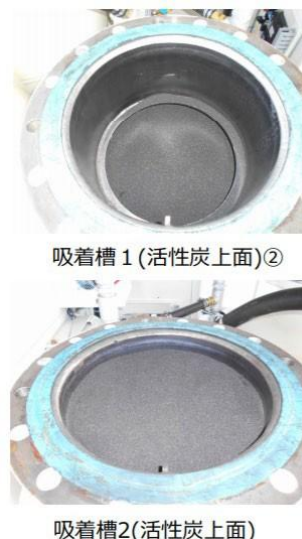
- 1、4月21日以降、窒素ガス分離装置(B)の①窒素濃度及び③出口流量の指示値に通常の変動がなく一定となっていた。
- 2、AD変換器の不具合発生と同時に「FX3U-4AD電源異常」警報が(4月21日2:14発報)が発生していた。
- 3、AD変換器のDC24V電源ランプが消灯していた。
- 4、窒素ガス分離装置(B)本体のパッケージ内部に黒色の粉が飛散し堆積していた。
- 5、装置内の流路を構成する配管・機器の継手部に漏えいの痕跡がなかった。
- 6、AD変換器内のヒューズが開放していた。
- 7、AD変換器上面のスリット部に黒色の粉が堆積されていた。
- 8、吸着槽1の活性炭が減少・細粒化していた。
- 9、出口フィルタの外側に活性炭が付着、内側には付着していなかった。

窒素ガス分離装置Bの状態について、東京電力は、窒素ガス分離装置B本体のパッケージ内部に黒色の粉が広範囲に飛散し堆積しており、この黒色の粉は、装置内の活性炭槽または吸着槽に充填していた活性炭が細粒化されサイレンサから排気されたもので(装置内の他の部分に漏えいの跡がない)、これが、パッケージ内部に設置しているコントローラに流入し、コントローラが故障したことで、「電源異常」の発報に至った可能性があるとしています。
