原子炉の状態 月例レポート 2025年11月

概要 東京電力の発表によると、[11月26日](#)現在、福島第一原子力発電所では、原子炉格納容器(以下、PCV)空調機戻り空気温度が、1号機:[23.8°C](#)(前月27.2°C)、2号機:[29.4°C](#)(前月33.0°C)、3号機ではマイクロドローン調査準備のため戻り側温度計は外されているため供給側温度で[23.4°C](#)(前月27.8°C)であり、原子炉格納容器の放射性物質(Xe-135 [参照](#))濃度も、1号機A系: 1.28×10^{-3} Bq/cm³(前月末 1.28×10^{-3} Bq/cm³)、2号機A系:[検出限界値【 \$1.2 \times 10^{-1}\$ Bq/cm³】以下](#)(前月末も同じ)、3号機A系:[検出限界値【 \$1.8 \times 10^{-1}\$ Bq/cm³】以下](#)(前月末も同じ)と、有意な変動は見られていません([5ページ参照](#))。

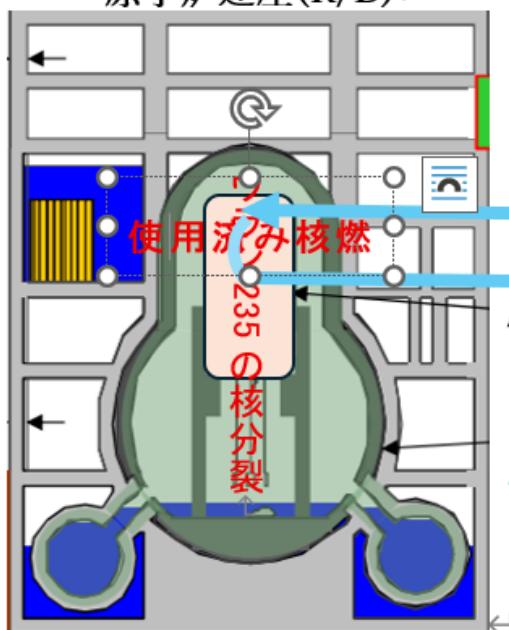
(事故前の原子炉と発電機)

左の画像は事故前の福島第一原発の原子炉を取り巻く状況です。

ご覧の通り。事故前は原子炉内でのウラン235の核分裂による熱の発生により、原子炉(原子炉圧力容器)と発電機の間で水(水蒸気)が交換される閉じたサイクルでした。

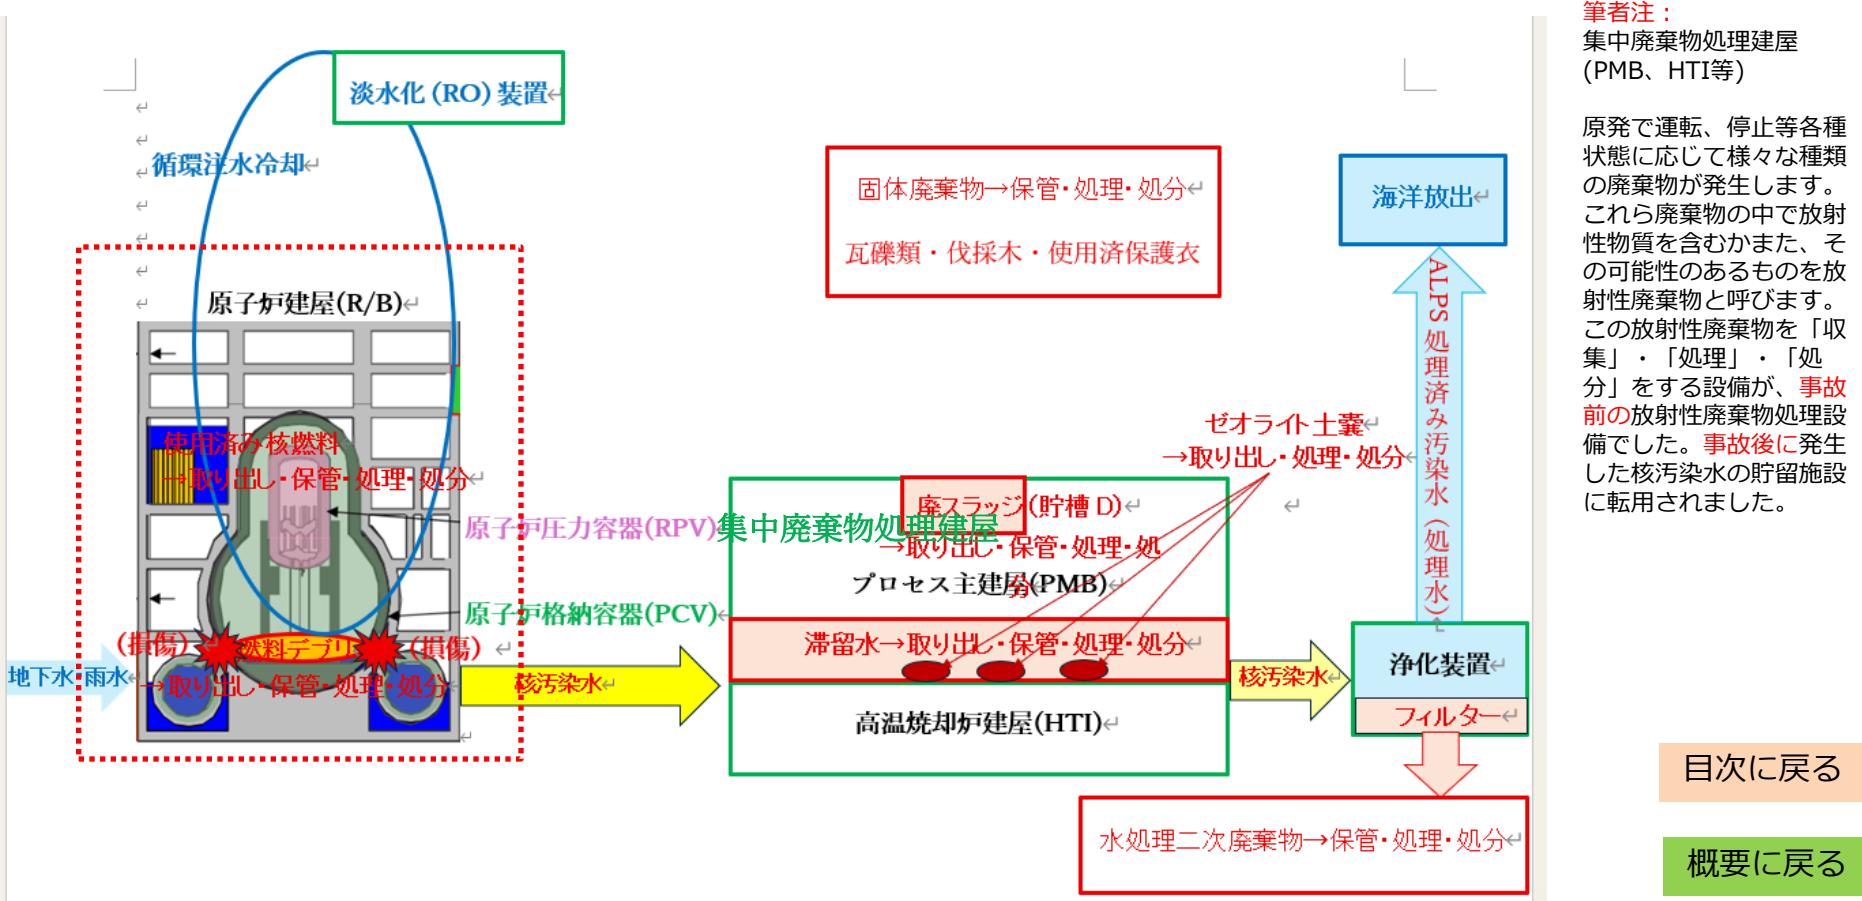
下の事故の後の福島第一原発の原子炉を取り巻く状況についての画像をご覧ください。

事故の前の、原子炉と発電機だけの閉じたサイクルが解け、放射性物質の一部が海洋など福島第一原発の外の環境に開かれてしまっています。さらに廃炉に向かっては、今後もっと様々な放射性廃棄物が広く福島第一原発の外部の環境にまで開かれて行かざるを得ません。最終的な処分にいたっては何も決まっていないも同然です。そういう意味では福島第一原発の事故は収束したどころではなく、現在も進展しているというべきかもしれません。現在福島第一原発に存在する放射能の総量については[5~7ページ](#)をご覧ください。

本「原子炉の状態レポート」では、主として下図左の赤色点線部分を取り扱います。

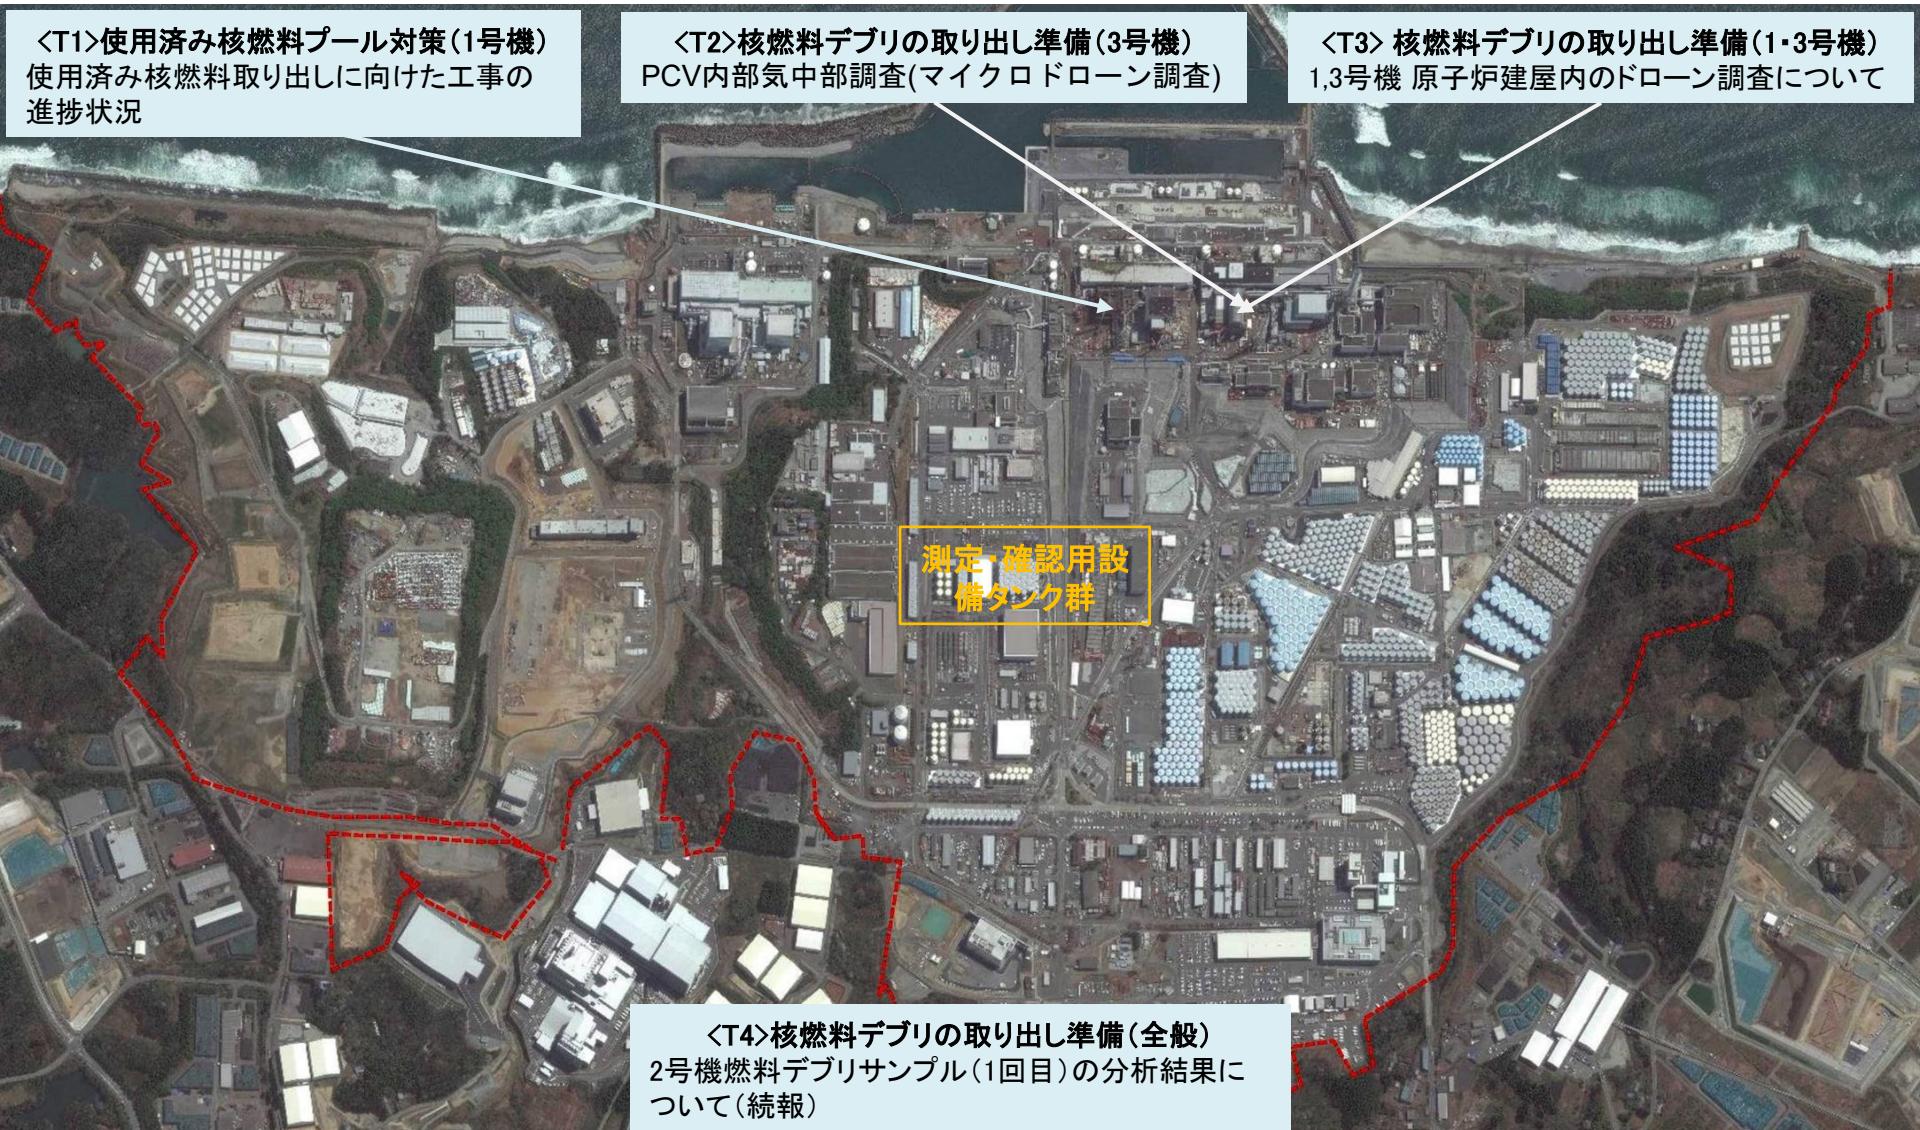
〈T1〉使用済み核燃料プール対策(1号機)
使用済み核燃料取り出しに向けた工事の進捗状況

〈T2〉核燃料デブリの取り出し準備(3号機)
PCV内部気中部調査(マイクロドローン調査)

〈T3〉核燃料デブリの取り出し準備(1・3号機)
1,3号機 原子炉建屋内のドローン調査について

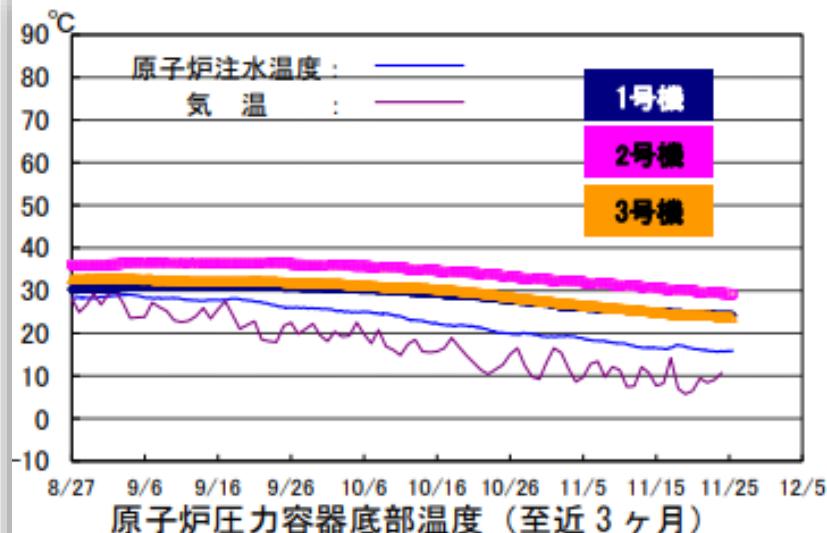
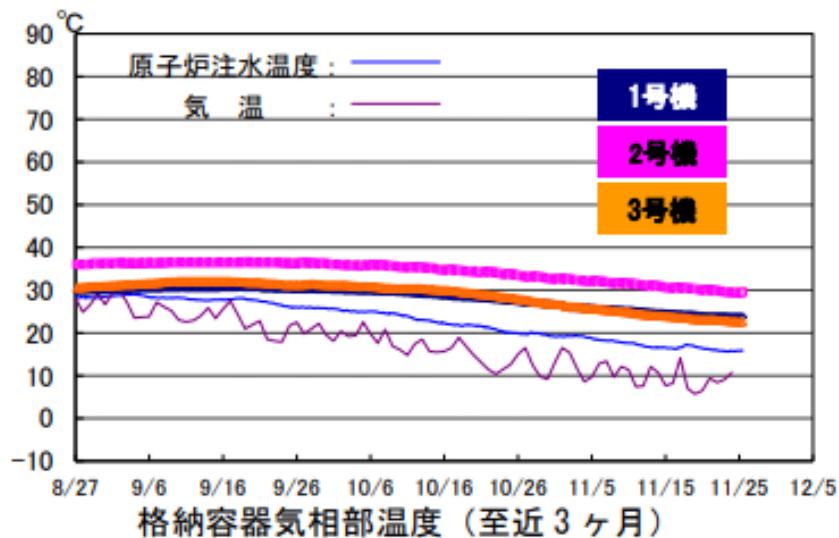
東京電力によると、注水冷却を継続することにより、原子炉圧力容器底部温度、格納容器気相部温度は、号機や温度計の位置によって異なるものの、下に引用したグラフのとおり推移しています。

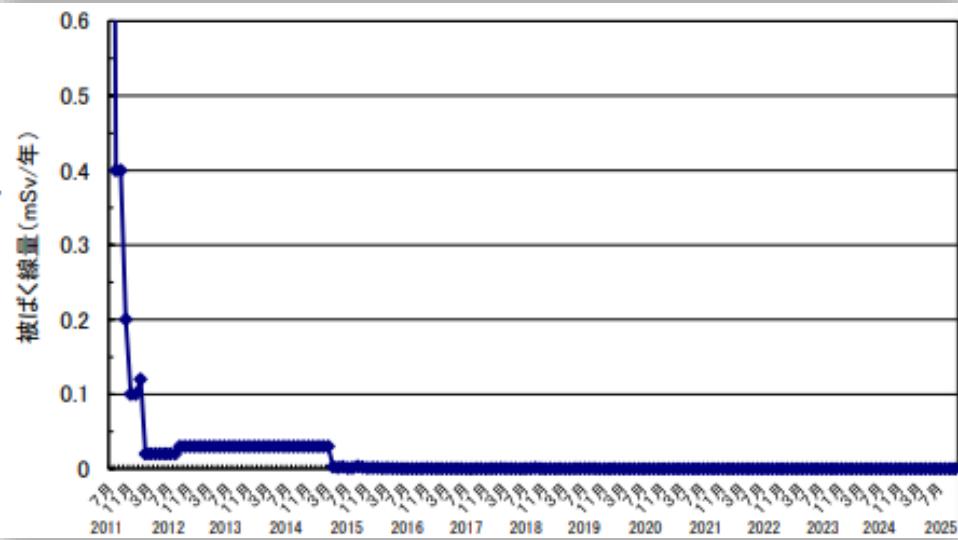
1~4号機原子炉建屋からの放射性物質(セシウム)の放出による敷地境界における年間被ばく線量評価
(トレンドグラフ)

東京電力によると、[2025年10月](#)における1~4号機原子炉建屋からの追加的放出線量の算定値は、 $1.6 \times 10^4 \text{ Bq/h}$ 未満(前月 $1.3 \times 10^4 \text{ Bq/h}$ 未満)と放出管理の目標値($5.5 \times 10^6 \text{ Bq/h}$)を下回っています。そして、この算定値による敷地境界における空気中放射性物質濃度は、Cs-134: $5.8 \times 10^{-12} \text{ Bq/cm}^3$ (前月 $5.8 \times 10^{-12} \text{ Bq/cm}^3$)、Cs-137: $1.2 \times 10^{-11} \text{ Bq/cm}^3$ (前月 $8.9 \times 10^{-12} \text{ Bq/cm}^3$)であり、当該値が1年間継続した場合、敷地境界における被ばく線量は、[年間 \$3.0 \times 10^{-5} \text{ mSv}\$ 未満](#)(前月 $3.0 \times 10^{-5} \text{ mSv}$ 未満)であり、管理目標値年間1 mSvを満足する気体放出による評価値 $8.8 \times 10^{-3} \text{ mSv}$ より十分小さいと推定しています。

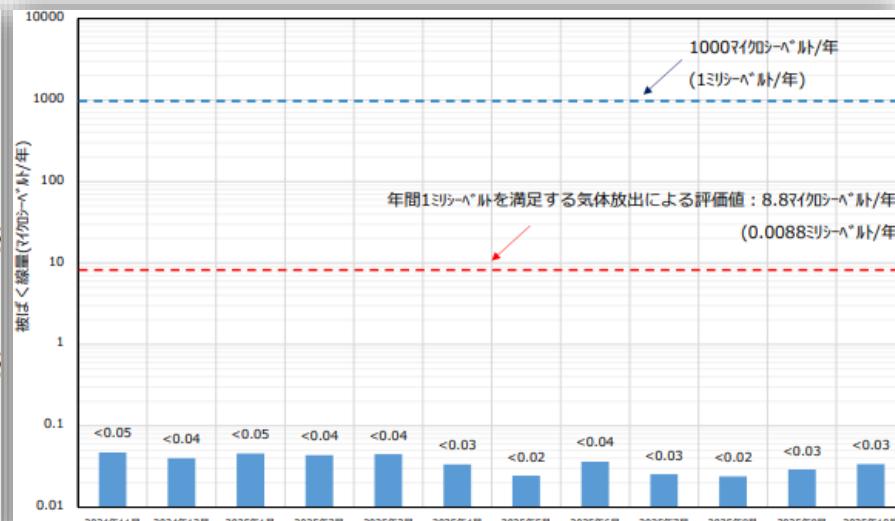
1~6号機原子炉建屋からの放射性物質(セシウム)の放出による敷地境界における被ばく線量評価の年間推移

※ 筆者注: こちらは対数グラフです

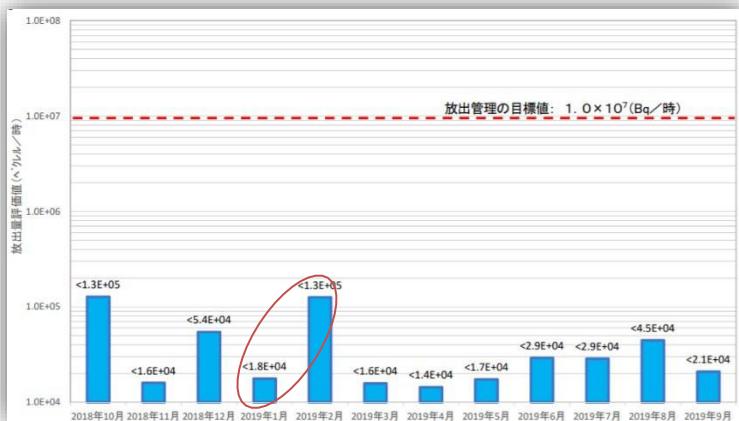
1-6号原子炉建屋からの放出量評価、2019年9月までの評価方法で、その直近12か月分

下左はこれまでの評価方法および記述内容による2018年10月からのグラフ、下右が新たな方法による2018年11月からの評価のグラフです。

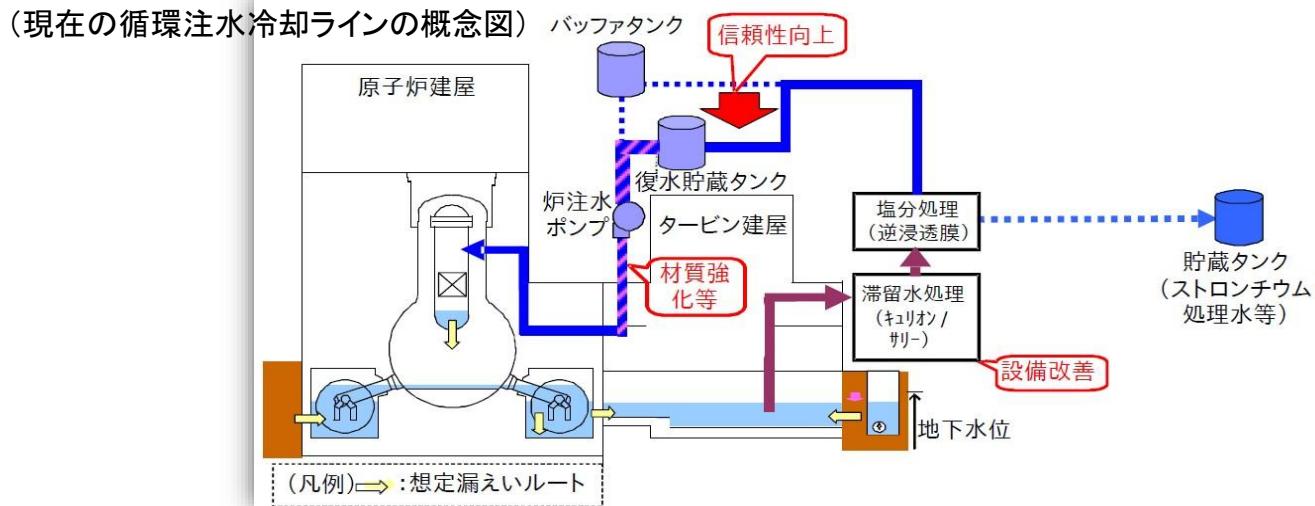
しかしこれでは原子炉内で核燃料デブリ等に接触し放射能で汚染された水が増えるばかりであることから、2011年6月から新設のバッファタンク(浄化水を一時的にためておくタンク)を水源とする循環注水に移行しました。

さらに2013年7月からは水源の保有水量の増加・耐震性・耐津波性を向上させるため、水源を3号機復水貯蔵タンク(CST)に切り替えました。

そして2016年3月には1号機タービン建屋が循環注水冷却ラインから切り離され、10月には、汚染水の漏えいリスクを低減するため、淡水化(RO)装置を4号機タービン建屋に設置し、循環ループを約3kmから約0.8kmに縮小し現在に至っています。

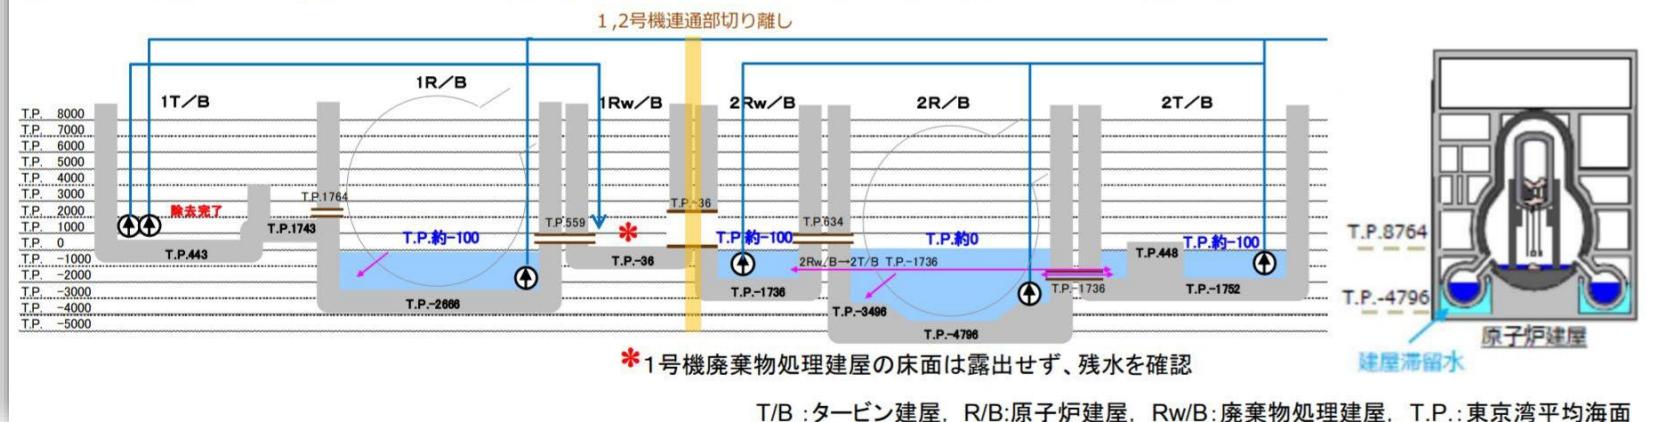
【1 - 2号機の建屋床面レベル、建屋間連通部及び滞留水の水位（2018.9.13現在）】

2017年12月の3・4号機間の連通部の切り離しに続き、2018年9月13日には1号機側、2号機側の建屋内に溜まっている汚染水の水位が1号機廃棄物処理建屋の床面(T.P.-36)を下回り、その後も安定して床面以下の水位を保っていることから、東京電力は1・2号機間の連通部について切り離しを達成したと判断しました。

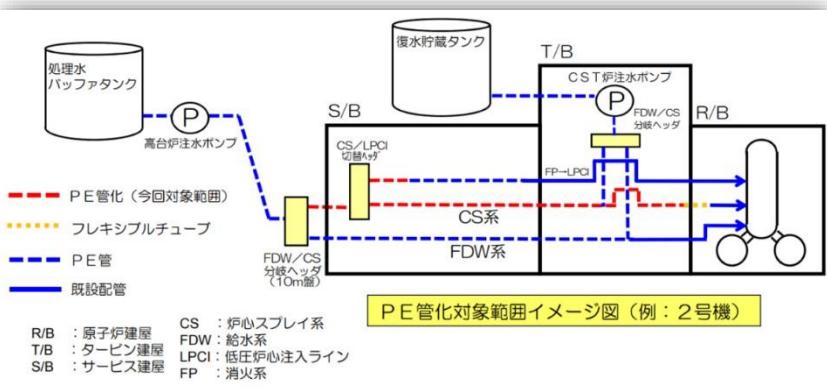
試験期間において、監視パラメータとしていた原子炉圧力容器底部温度、格納容器温度、格納容器ガス管理設備ダストモニタの指示値に「CS系単独注水に切り替えたこと」に伴う有意な変化はなく、原子炉の冷却状態に異常はないものと推定されています。

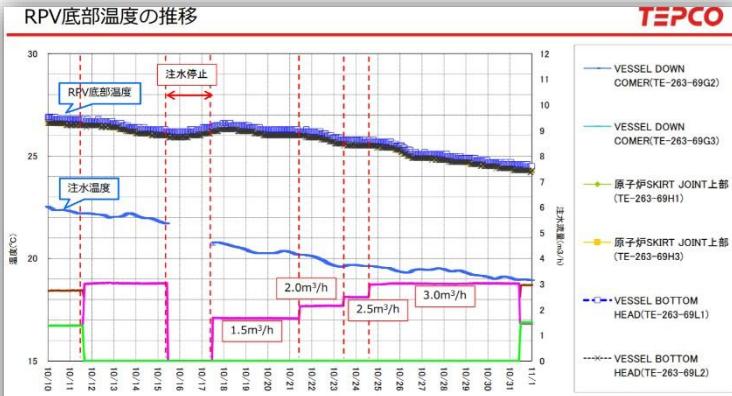
試験中の原子炉圧力容器(RPV)各部、格納容器(PCV)の温度データは下図のように発表されています。

- 約49時間の注水停止により、RPV底部温度に全体的に緩やかな上昇(約0.2°C)を確認。
- 通常の原子炉注水量の半減に相当する1.5m³/hでの注水再開以降も大きな温度上昇はなく、注水量増加・注水温度低下とともに全体的に緩やかに温度低下。
- 軸方向・周方向の設置位置の違いによって、温度挙動に明確な違いはなかった。

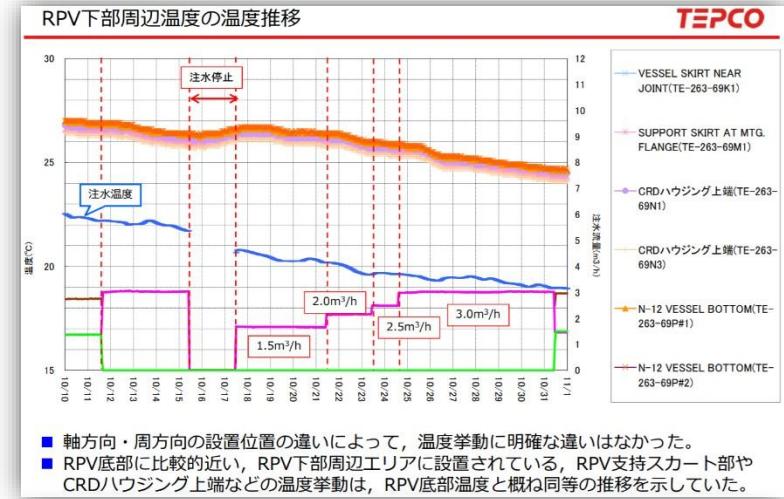
- 軸方向・周方向の設置位置の違いによって、温度挙動に明確な違いはなかった。
- RPV底部に比較的近い、RPV下部周辺エリアに設置されている、RPV支持スカート部やCRDハウジング上端などの温度挙動は、RPV底部温度と概ね同等の推移を示していた。

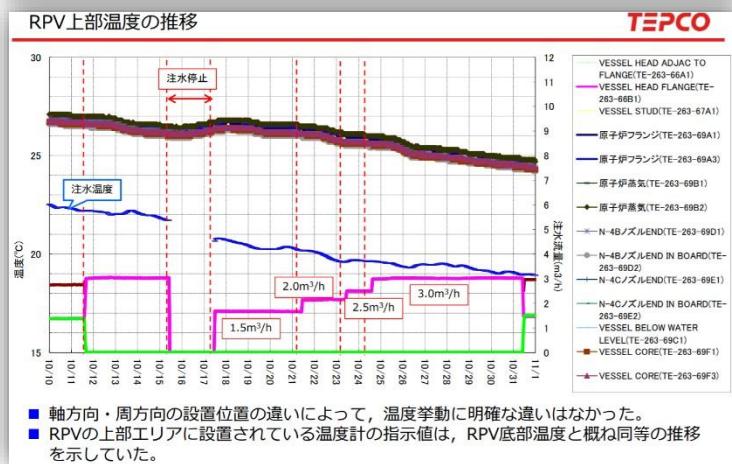
- 軸方向・周方向の設置位置の違いによって、温度挙動に明確な違いはなかった。
- RPVの上部エリアに設置されている温度計の指示値は、RPV底部温度と概ね同等の推移を示していた。

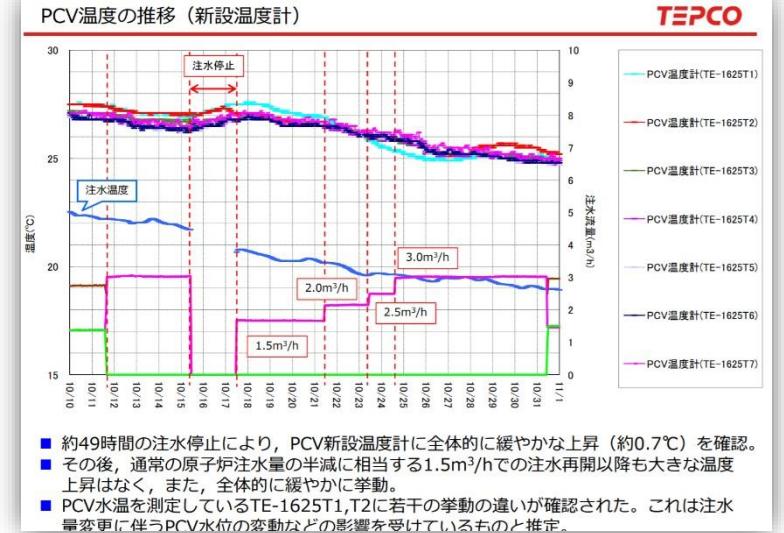
- 約49時間の注水停止により、PCV新設温度計に全体的に緩やかな上昇(約0.7°C)を確認。
- その後、通常の原子炉注水量の半減に相当する1.5m³/hでの注水再開以降も大きな温度上昇はなく、また、全体的に緩やかに挙動。
- PCV水温を測定しているTE-1625T1, T2に若干の挙動の違いが確認された。これは注水量変更に伴うPCV水位の変動などの影響を受けているものと推定。

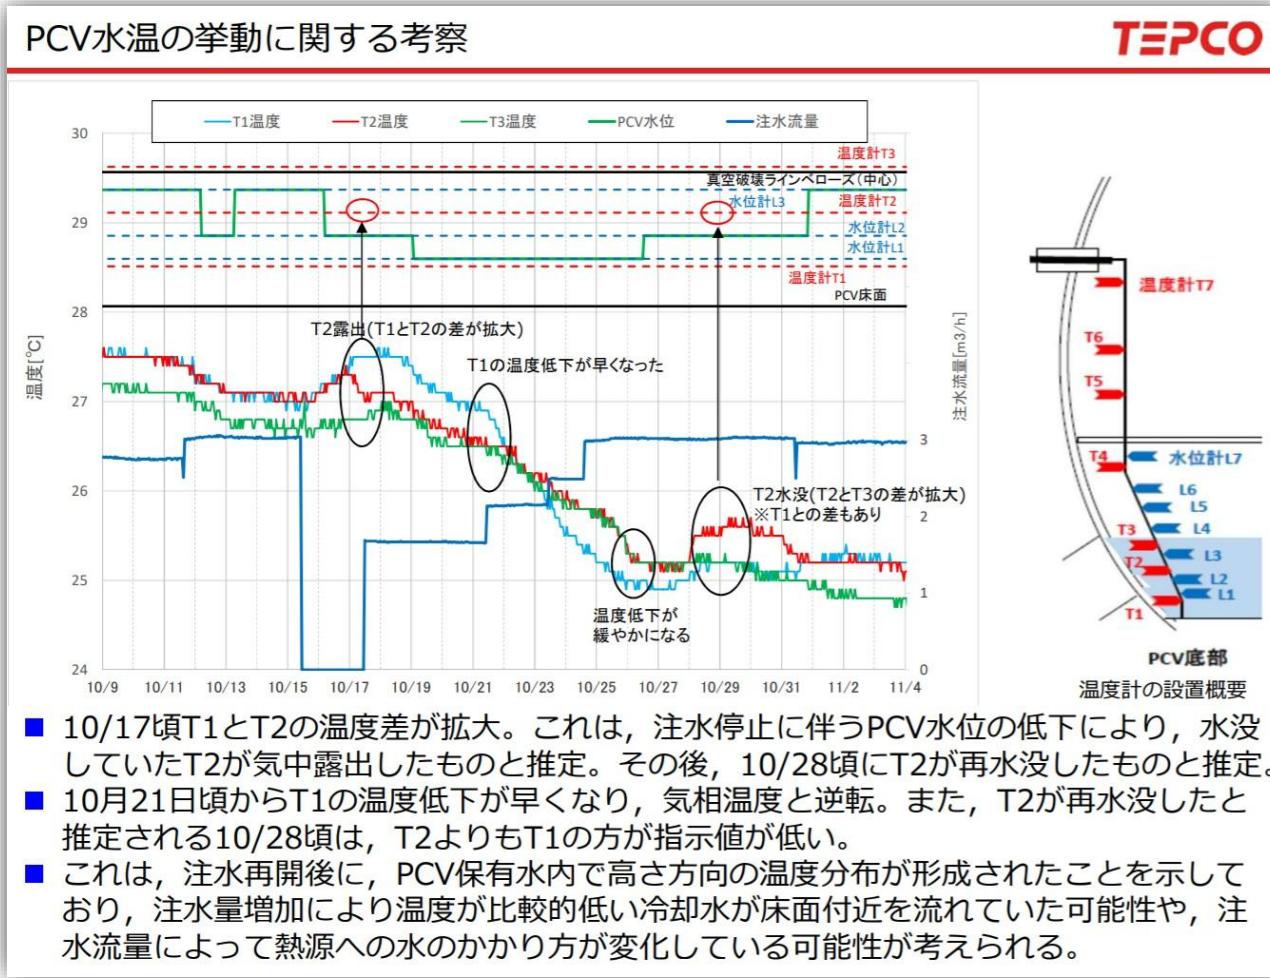
試験期間中、格納容器(PCV)水温が興味深い挙動を示し、東京電力は考察を加えています(下図)。

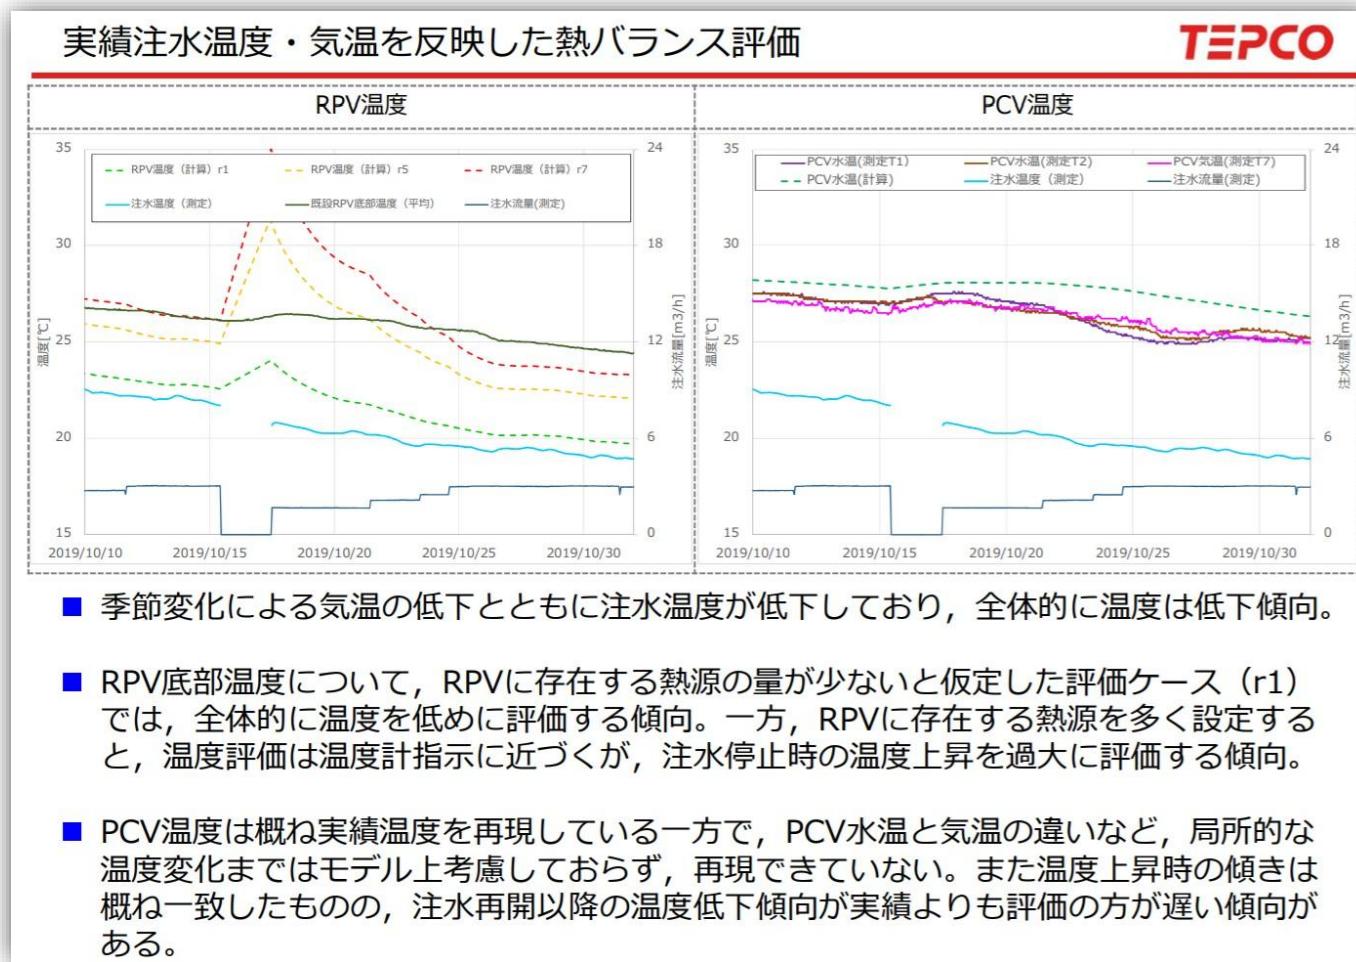
また、原子炉内の熱源(核燃料デブリ)の所在をどう想定するかによって、冷却状態の推移に伴う原子炉圧力容器(RPV)の熱バランス式による推定温度と実際の測定温度との乖離の度合いが変わってきます(下図)。

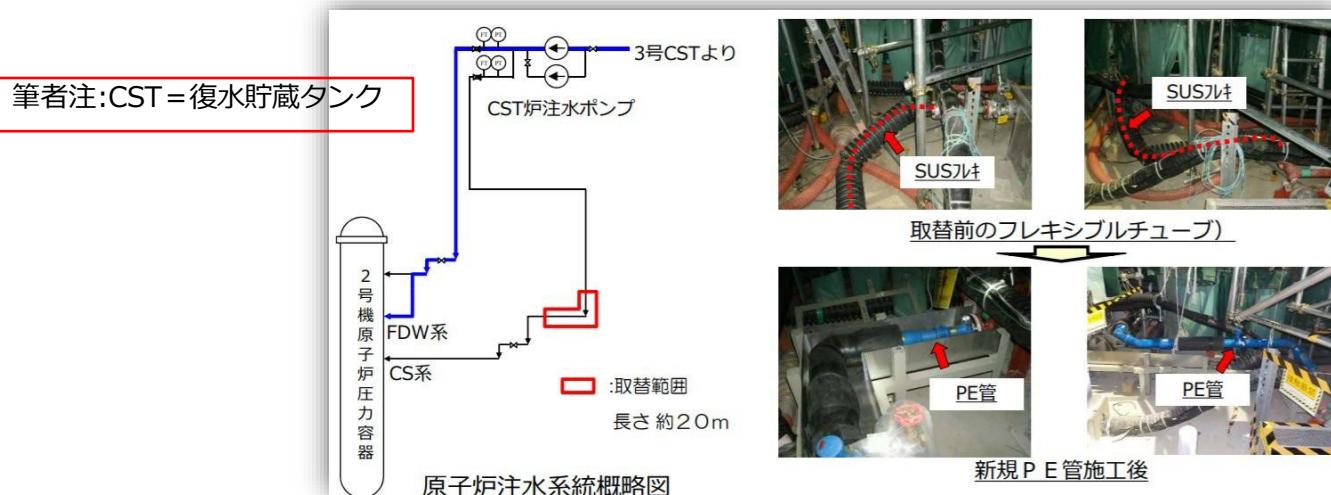
この工事によるデブリ冷却状態への影響については、監視パラメータとしていた原子炉圧力容器底部温度、格納容器温度、格納容器ガス管理設備ダストモニタのいずれの指示値も、FDW系単独注水に切り替え時、さらに<PE管化したCS系を運用>開始後にも有意な変化はなく、原子炉の冷却状態に異常がないことが確認されたとのこと。

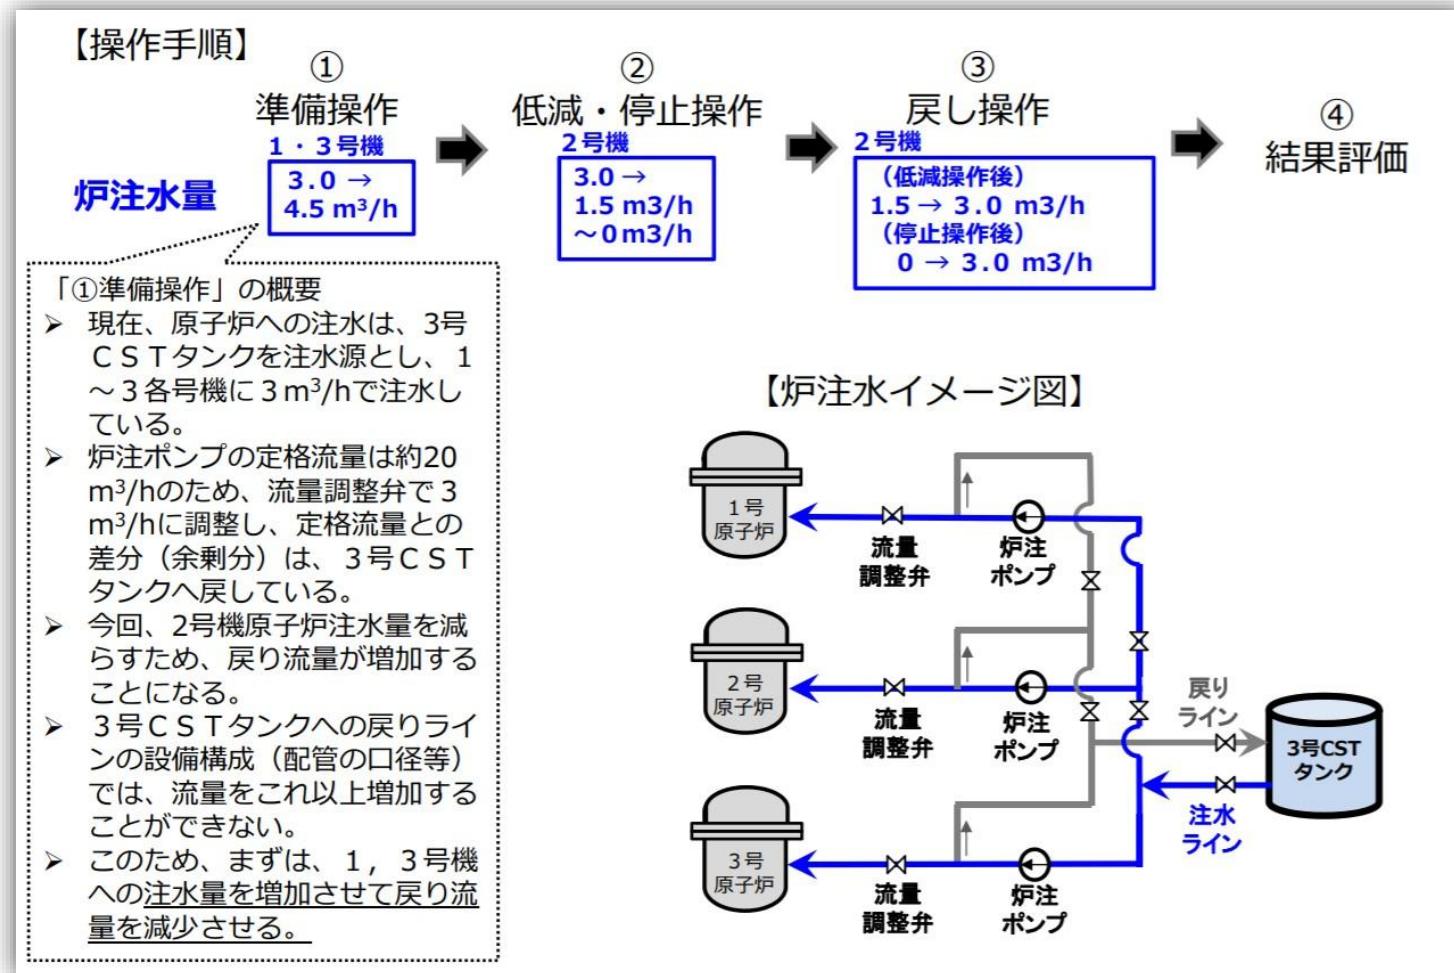
操作手順、および、2号機の注水量を低減するために1、3号機の原子炉注水量を増加させる操作が必要な理由は下図の通りです。

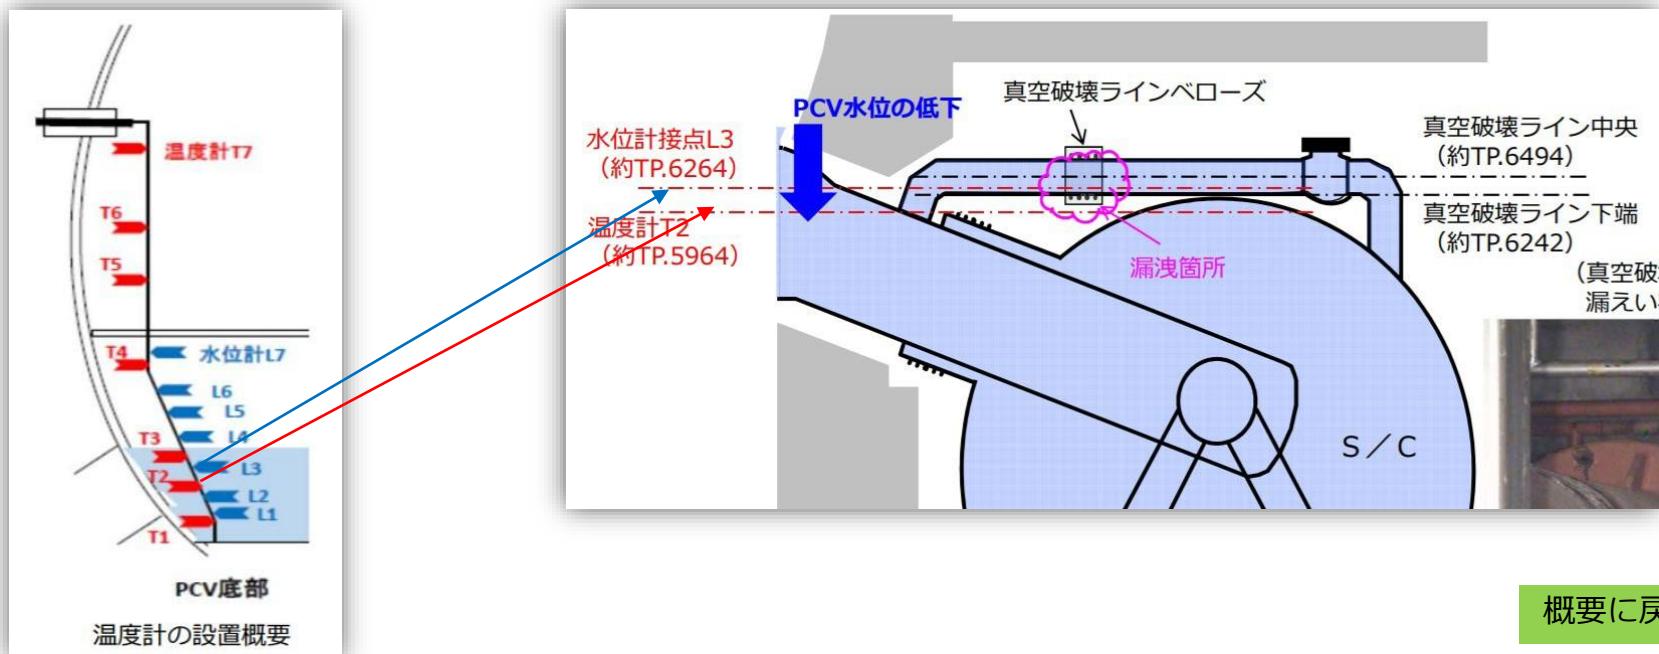
1号機では、2019年10月に行われた1号機核燃料デブリ注水冷却停止試験 [参照](#)において、水位を温度計T2付近まで下げたところで、原子炉格納容器(以下、PCV)圧力が低下し、注水再開後、水位を温度計T2付近まで上げたところでPCV圧力が元に復しています。東京電力は、この高さがこれまでに損傷が確認されていた真空破壊ラインベローズの設置高さとおおむね一致したことから、PCV水位が損傷個所を下回ると、損傷個所が空気中に露出し、そこからPCV内空気が漏えいし、PCV圧力が低下したたのだろうと推論しています(2020.1.30 [『1号機 燃料デブリ冷却状況の確認試験の結果について』](#)14ページ)。

この推論を今回の1号機PCVの水位と圧力との挙動に重ね合わせると、今回の地震発生後、1・3号機PCVの水位が低下し、かつ1号機の格納容器圧力が低下していることから、1号機PCVでは、これまでに損傷が確認されていた真空破壊ラインベローズより下部の損傷が拡大したか、新たな損傷が生じ、そこから冷却水が漏れることでPCV水位が真空破壊ラインベローズ以下に低下し、真空破壊ラインベローズが空気中に露出し、そこからPCV内空気が漏えいしPCV圧力が低下したと考えられます。

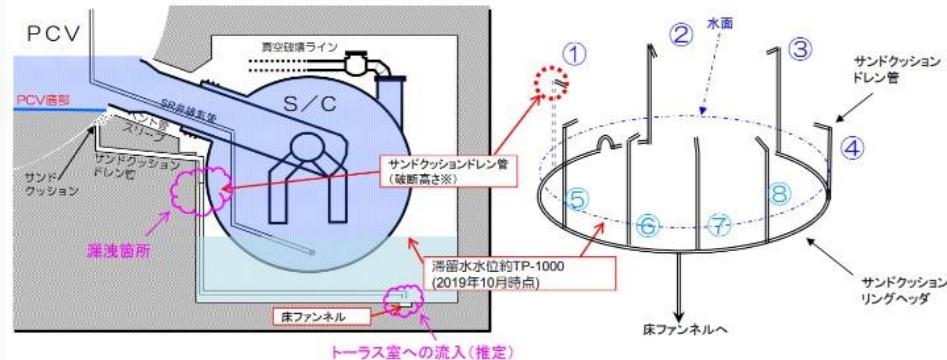
(参考) 1号機 これまでのPCV漏洩箇所の推定状況 (2/2)

※ サンドクッシュョンドレン管は8本あり、うち1本が気中に破断していることが確認されている。

- サンドクッシュションドレン配管からの漏洩が確認されているのは、気中で破断している1箇所のみであるが、他の7本についても、水中（たとえば床ファンネル付近）において、PCVから漏洩している可能性がある。

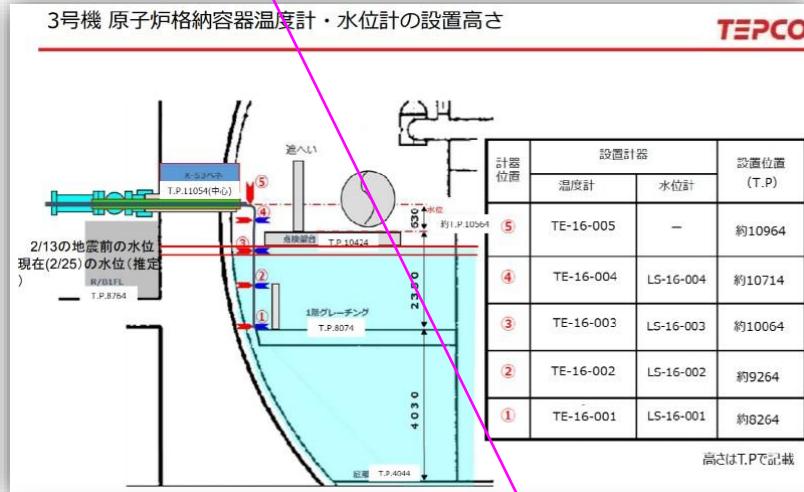
(参考) 3号機 これまでのPCV漏洩箇所の推定状況

下部2図を含む標記会議資料において東京電力は、3号機PCVの水位低下の原因については、主蒸気配管の伸縮継手部からの漏えいが従来から確認されていたことにとどめています。しかし、3月1日現在、水位は**主蒸気配管が通っている貫通部下部を過ぎて低下**しています。

- 3号機では、これまでの調査により、主蒸気配管の伸縮継手部から、漏洩が確認されている。

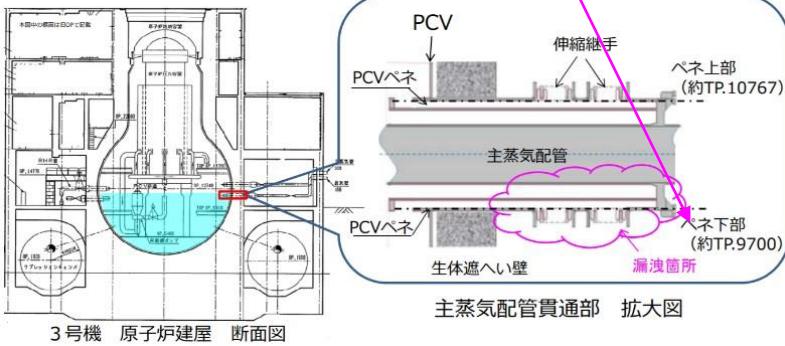
3号機PCV水位の変化 (東京電力日報データから筆者が計算)

日付	水位(底部から)	前日との水位差	地震前との水位差
単位	mm	mm	mm
地震前の水位	6,380		
2021/2/19	5,579	-801	-801
2021/2/20	5,570	-9	-810
2021/2/21	5,549	-21	-831
2021/2/22	5,549	0	-831
2021/2/23	5,529	-20	-851
2021/2/24	5,520	-9	-860
2021/2/25	5,509	-11	-871
2021/2/26	5,518	9	-862
2021/2/27	5,499	-19	-881
2021/2/28	5,500	1	-880
2021/3/1	5,519	19	-861

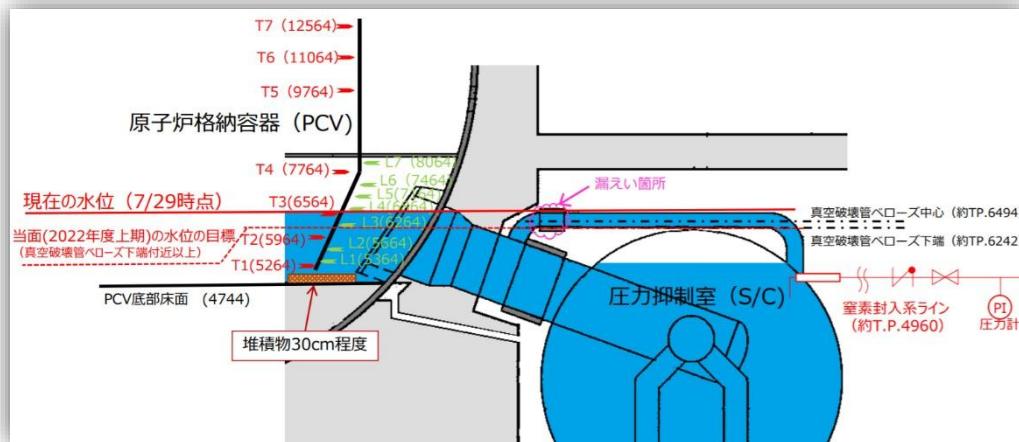
これらのことから、3号機では、これまでに損傷が確認されていた主蒸気配管の伸縮継手部より下部に新たな損傷が発生^{参照}、1号機では、これまでに損傷が確認されていた真空破壊ラインベローズの損傷規模が 0.5 m³/h程度拡大したと推定されます(下図)。

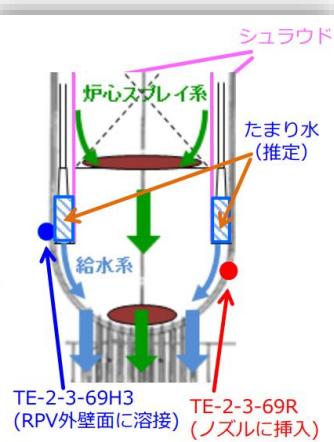
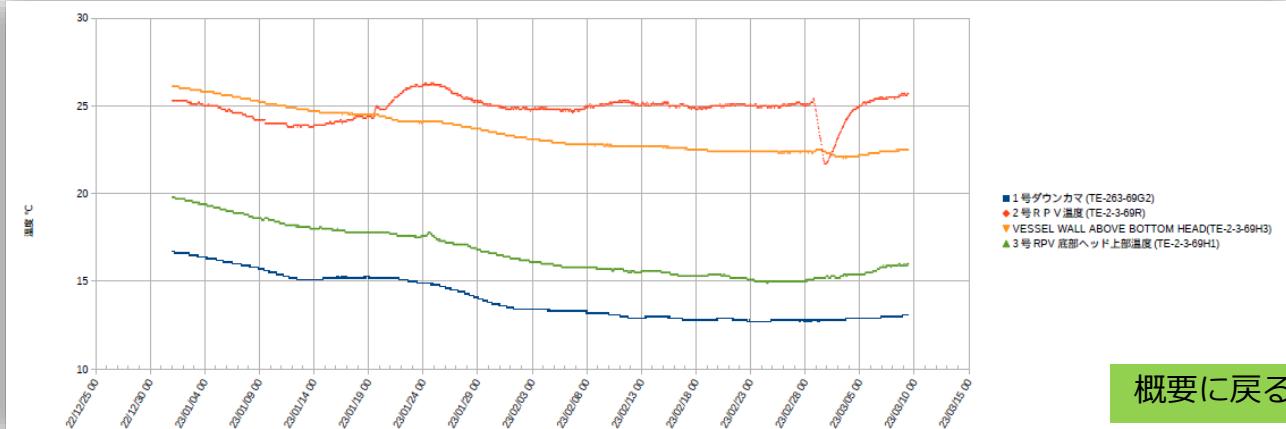
下右のグラフは2023年初頭の2か月少しの期間のTE-2-3-69Rデータ(赤)、TE-2-3-69H3のデータ(オレンジ)、1号機のほぼ同じ位置の温度計データ(青)、3号機のほぼ同じ位置の温度計データ(緑)です。明らかにTE-2-3-69Rのデータが他のデータと異なる動きを示していることがお分かりいただけると思います。
[\(次ページに続く\)](#)

この違いが、東京電力が下記出典で言う、TE-2-3-69Rの他の温度計との設置位置の違いによるものか、他の温度計の事故の影響による指示値の不確かさによるものか現時点では確かめようはありませんが、2号機TE-2-3-69Rの近くに、活動量が時折変動する何らかの熱源があることが推定されます。

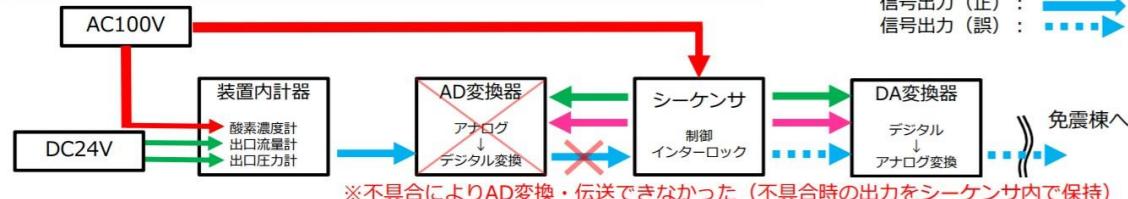
(パラメータ伝送ライン)

当該警報が免震棟集中監視室に発報されない理由
窒素ガス分離装置の運転停止に関する警報について、免震棟集中監視室に伝送する設計としていた為、当該警報は免震棟集中監視室に伝送されなかった。

AC100V電源 :
DC24V電源 :
DC5V電源 :
信号出力(正) :
信号出力(誤) :

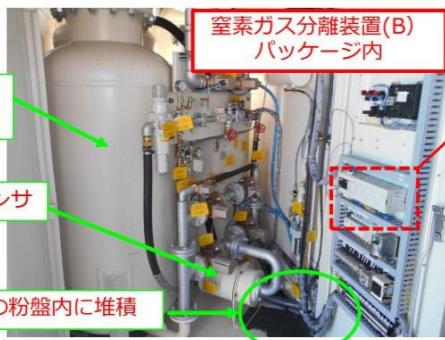
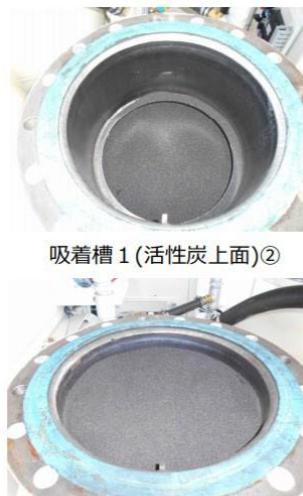
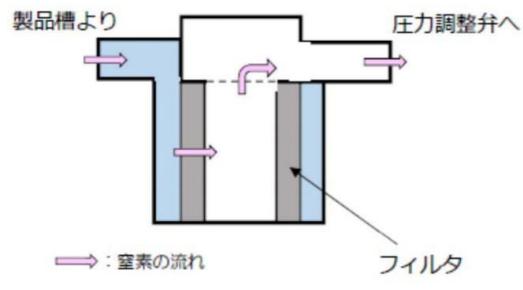
- 1、4月21日以降、窒素ガス分離装置(B) の①窒素濃度及び③出口流量の指示値に通常の変動がなく一定となっていた。
- 2、AD変換器の不具合発生と同時に「FX3U-4AD電源異常」警報が(4月21日2:14発報)が発生していた。
- 3、AD変換器のDC24V電源ランプが消灯していた。
- 4、窒素ガス分離装置(B)本体のパッケージ内部に黒色の粉が飛散し堆積していた。
- 5、装置内の流路を構成する配管・機器の継手部に漏えいの痕跡がなかった。
- 6、AD変換器内のヒューズが開放していた。
- 7、AD変換器上面のスリット部に黒色の粉が堆積されていた。
- 8、吸着槽1の活性炭が減少・細粒化していた。
- 9、出口フィルタの外側に活性炭が付着、内側には付着していなかった。

窒素ガス分離装置Bの状態について、東京電力は、窒素ガス分離装置B本体のパッケージ内部に黒色の粉が広範囲に飛散し堆積しており、この黒色の粉は、装置内の活性炭槽または吸着槽に充填していた活性炭が細粒化されサイレンサから排気されたもので(装置内の他の部分に漏えいの跡がない)、これが、パッケージ内部に設置しているコントローラに流入し、コントローラが故障したことで、「電源異常」の発報に至った可能性があるとしています。

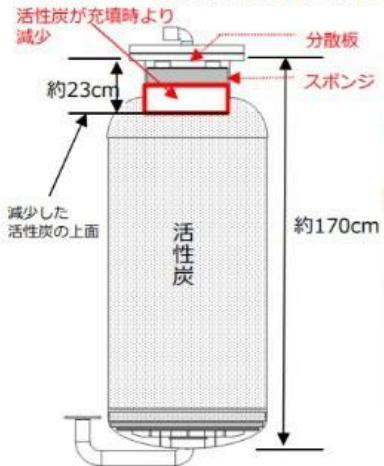
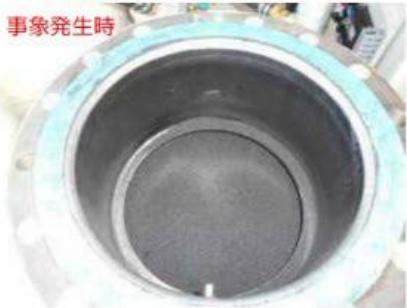
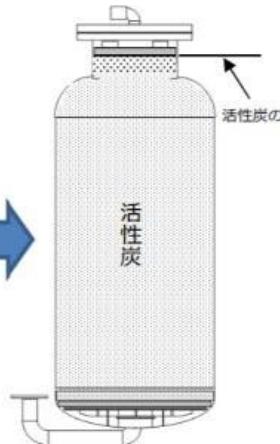
吸着槽 1 の活性炭の充填状況

試運転と追加充填を繰り返し、活性炭の充填状態の緊密化を実施

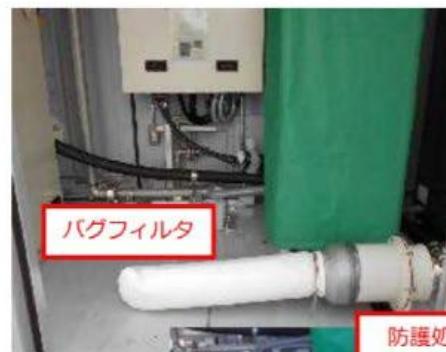
防護処置後

装置外部

サイレンサ

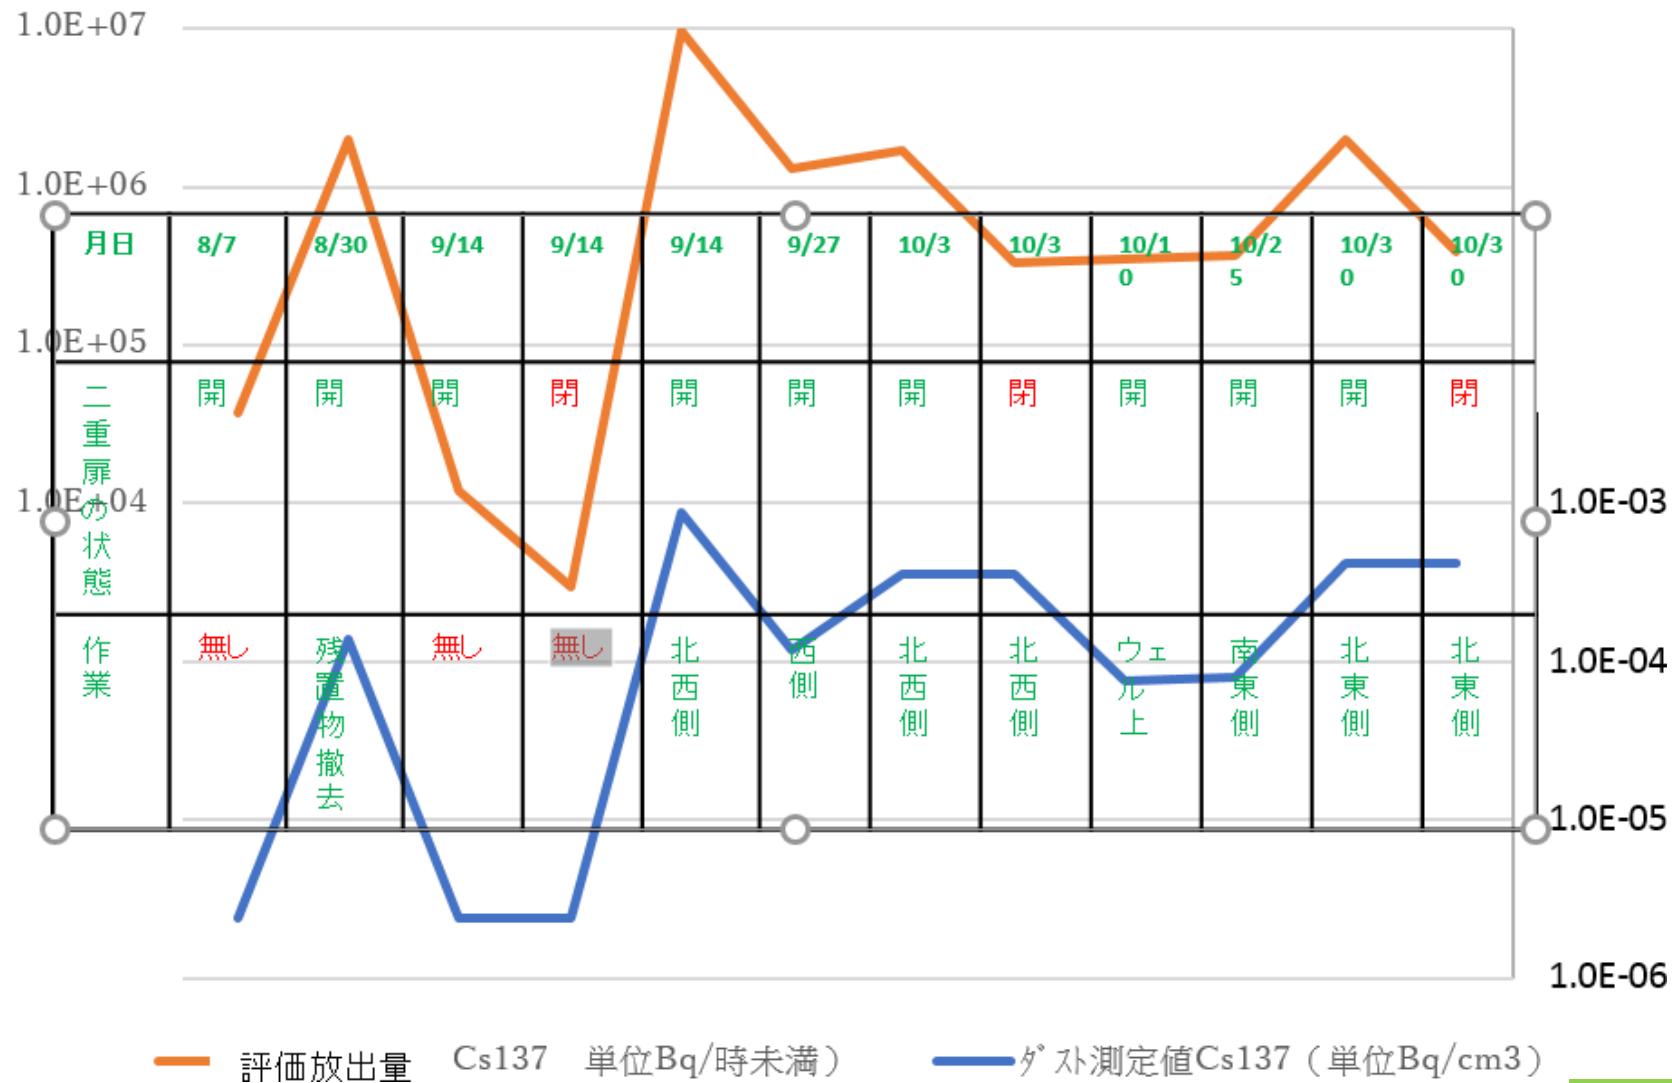
ダスト測定値、パラメーターおよび評価放出量との関係

グラフの青い折れ線は測定されたダスト濃度、オレンジ色の折れ線は評価放出量です。
