原子炉の状態 月例レポート 2026年1月

概要

0 過酷事故前後の福島第一原子力発電所の状況の異同模式図

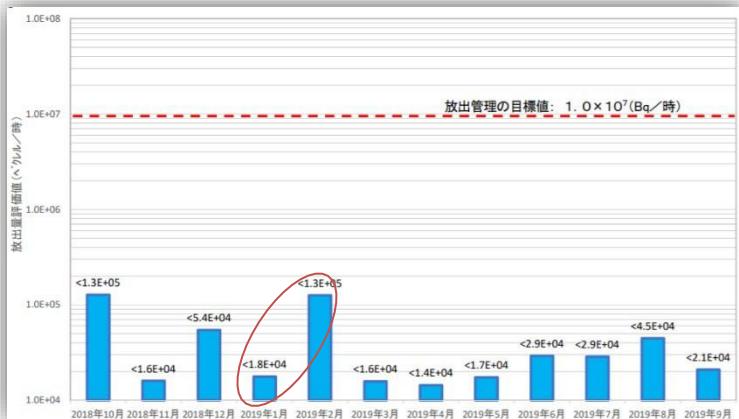
1-6号原子炉建屋からの放出量評価、2019年9月までの評価方法で、その直近12か月分

下左はこれまでの評価方法および記述内容による2018年10月からのグラフ、下右が新たな方法による2018年11月からの評価のグラフです。

東京電力は、2019年11月、1~4号機原子炉建屋からの放射性物質の追加的放出量の評価方法、および評価結果のグラフの記述内容を変更しました。東京電力による変更点、および変更の理由は以下の通りです。

(理由)これまで被ばく線量は、1～4号機追加的放出量の被ばく線量評価に、5、6号機からの影響を一定値(運転時の想定放出量から評価:約0.17 μ Sv/年)加算していた。この方法によると、最近では5、6号機の割合が大きく(約80 %)、1～4号機の放出による影響がわかりにくくなっていた。実態により近づけるため、5、6号機も測定結果を元にした被ばく線量を評価し、検出された場合は、1～4号機による被ばく線量評価に加算することとする。

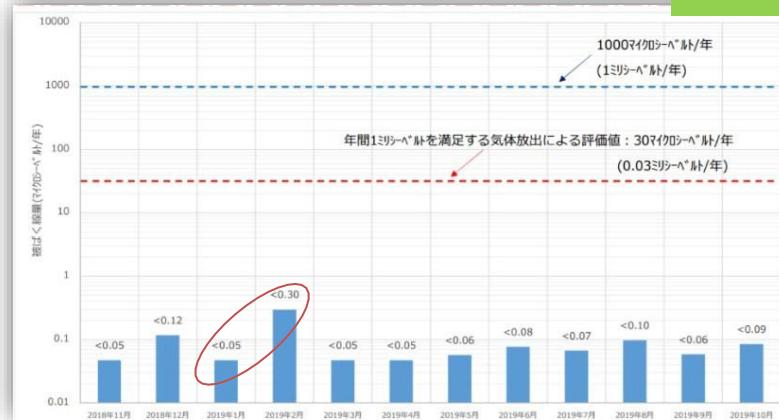
※著者注:いすれも対数グラフ。
1-4号原子炉建屋からの被ばく線量評価、2019年10月改訂
の評価方法で、その直近12か月分

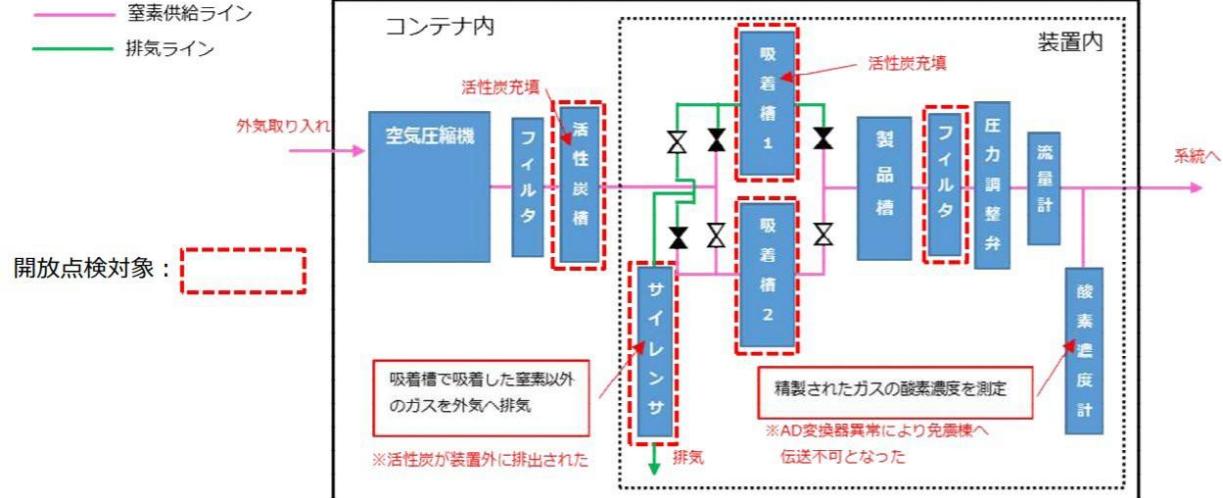
※吸着槽1と2の切替運動(吸着⇒再生)により連続的に窒素供給を行う。

窒素ガス分離装置Bの状態について、東京電力は、窒素ガス分離装置B本体のパッケージ内部に黒色の粉が広範囲に飛散し堆積しており、この黒色の粉は、装置内の活性炭槽または吸着槽に充填していた活性炭が細粒化されサイレンサから排気されたもので(装置内の他の部分に漏えいの跡がない)、これが、パッケージ内部に設置しているコントローラに流入し、コントローラが故障したことで、「電源異常」の発報に至った可能性があるとしています。

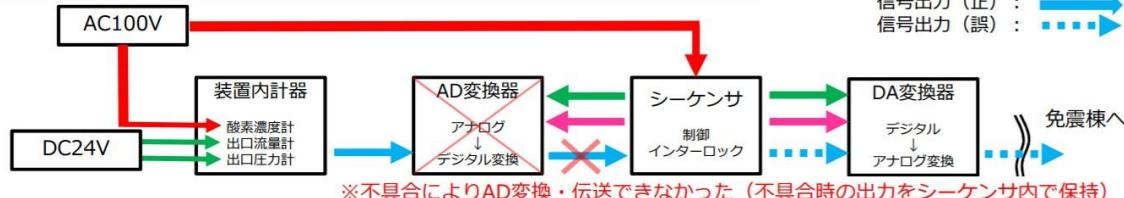
(パラメータ伝送ライン)

当該警報が免震棟集中監視室に発報されない理由
窒素ガス分離装置の運転停止に関する警報について、免震棟集中監視室に伝送する設計としていた為、当該警報は免震棟集中監視室に伝送されなかった。

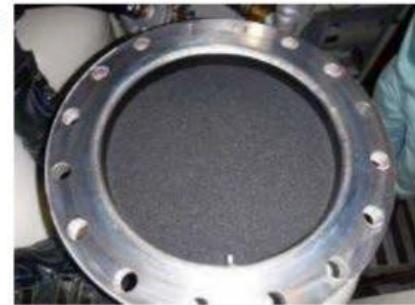
試運転と追加充填を繰り返し、活性炭の充填状態の緊密化を実施

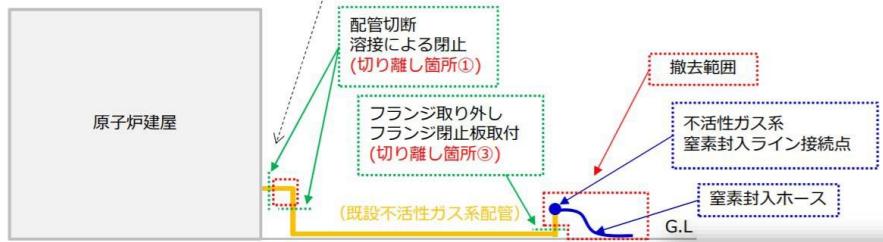
切断配管	不活性ガス系配管（14B-AC-2, 2B-AC-4） 配管材質 : STPG410
切断箇所	右写真の破線部（予定）
切断方法	エンジンカッターにて切断
閉止板材料	炭素鋼（配管と同材）の閉止板
閉止板取付	溶接
検査方法	PT検査（溶接部）
仕上げ	錆止め塗装

リスク	対応
弁のバウンダリ機能喪失 <ul style="list-style-type: none"> PCVからの逆流 (PCV圧力の低下) 水素の滞留 	配管内圧の確認 <ul style="list-style-type: none"> 撤去対象ラインの空きフランジに仮設圧力計を取り付け、配管内の圧力を確認した。N2封入時の圧力（11.3kPa）が確認されたことから弁のバウンダリ機能は正常。PCVからの逆流はなく、配管内に水素の滞留はないと推定。 ※配管内圧確認時のPCV圧力：約0.10kPa 念のため、配管内圧開放後、配管切断前に小口径の穴を開けて水素濃度を測定してから切断作業を開始する。
ダストの拡散	配管内包気体の汚染確認 <ul style="list-style-type: none"> 配管内に残圧があることから、切り離し前に空きフランジにフィルタを取り付けた仮設ラインを設け、フィルタを通して圧抜きを実施する。また、フィルタの線量を測定し、汚染の有無を確認する。（合わせて水素濃度・PCV圧力の挙動も確認する）
	配管切断時ダスト拡散対策 <ul style="list-style-type: none"> 仮設ハウス及び局所排風機・フィルタを設置し、環境へのダスト拡散防止対策を実施する。
