# 原子炉の状態 月例レポート 2026年4月

**概要** 東京電力の発表によると、4月22日現在、福島第一原子力発電所では、原子炉格納容器(以下、PCV)空調機戻り空気温度が、1号機:18.8℃(前月16.6℃)、2号機 :24.7℃(前月 23.3℃)、3号機では調査準備のため戻り側温度計が外されているため供給側温度で18.7℃(前月 15.5℃)であり、原子炉格納容器の放射性物質(Xe-135 [参照](#))濃度も、1号機A系:  $1.28 \times 10^{-3} \text{ Bq/cm}^3$ (前月末  $1.00 \times 10^{-3} \text{ Bq/cm}^3$ )、2号機A系: **検出限界値【 $1.1 \times 10^{-1} \text{ Bq/cm}^3$ 】以下**(前月末も同じ)、3号機A系: **検出限界値【 $1.8 \times 10^{-1} \text{ Bq/cm}^3$ 】以下**(前月末も同じ)と、有意な変動は見られていません([5ページ参照](#))。

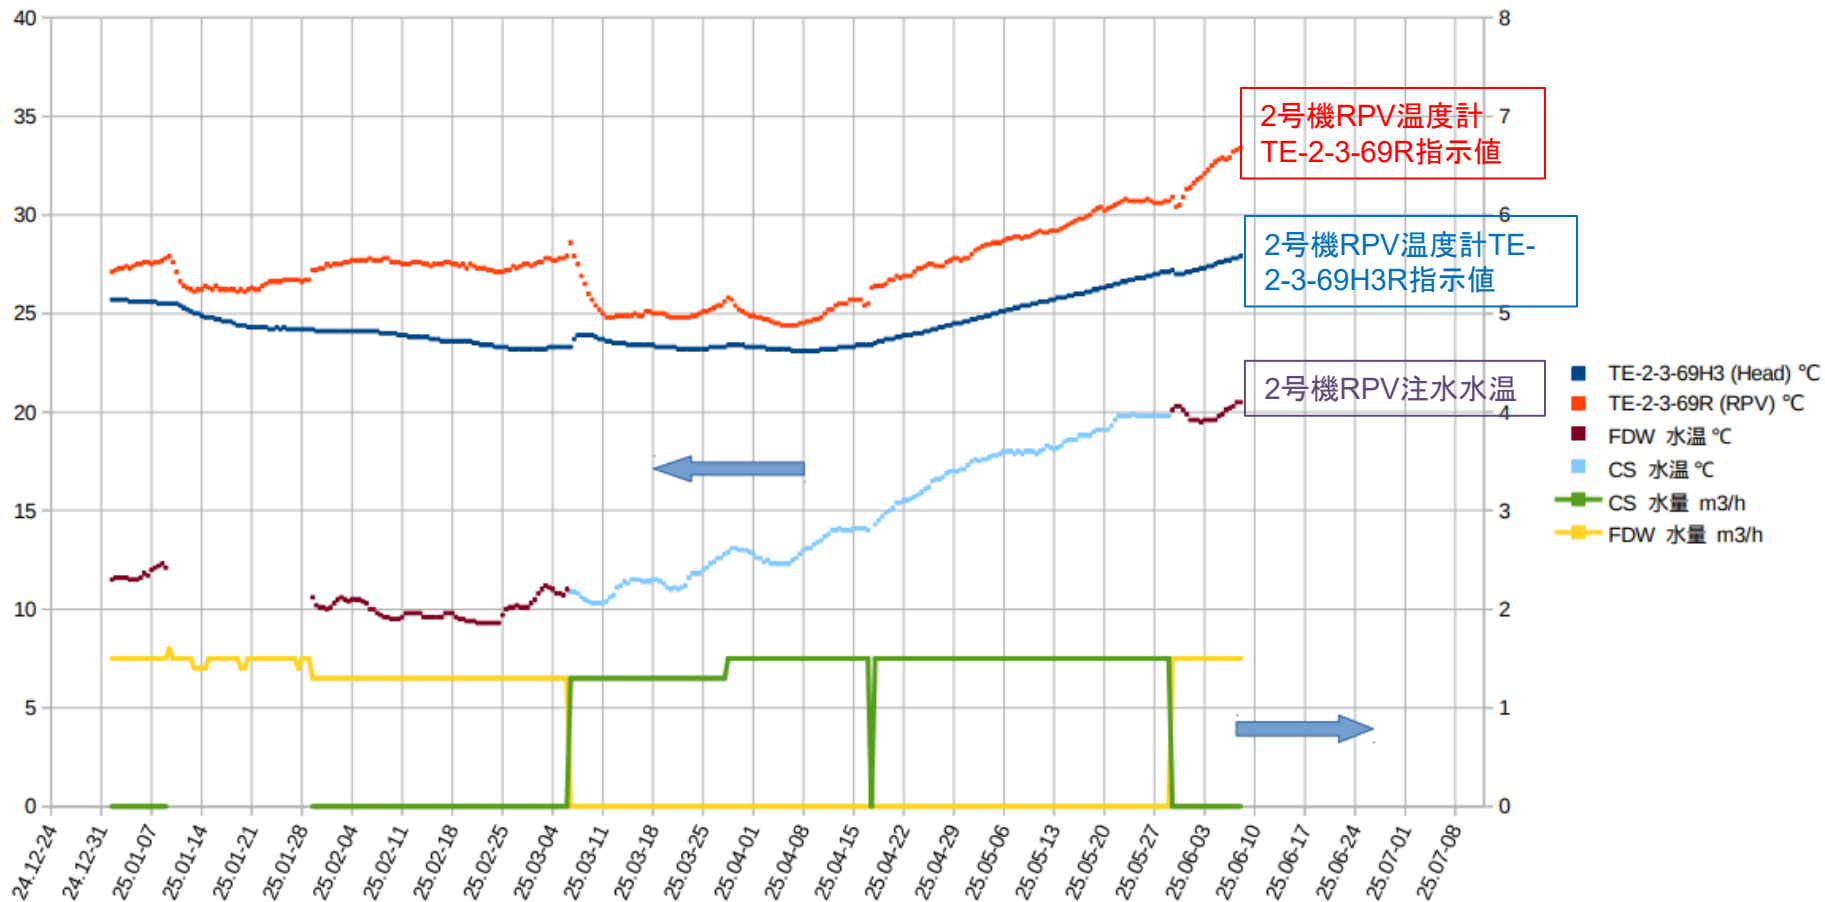
2号機トレンド、69R、FDW、CS、水温 (°C) 2025年1月から6月

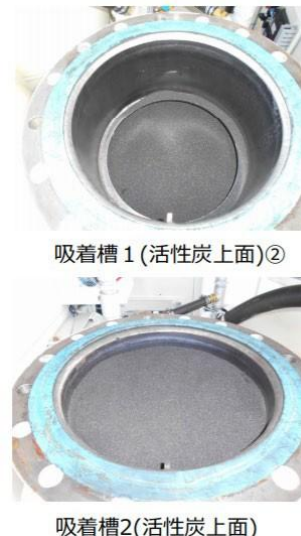
東京電力の発表による、4月21日～4月24日に窒素ガス分離装置(B)に関連して起きた現象は以下の通りです。

- 1、4月21日以降、窒素ガス分離装置(B)の①窒素濃度及び③出口流量の指示値に通常の変動がなく一定となっていた。
- 2、AD変換器の不具合発生と同時に「FX3U-4AD電源異常」警報が(4月21日2:14発報)が発生していた。
- 3、AD変換器のDC24V電源ランプが消灯していた。
- 4、窒素ガス分離装置(B)本体のパッケージ内部に黒色の粉が飛散し堆積していた。
- 5、装置内の流路を構成する配管・機器の継手部に漏えいの痕跡がなかった。
- 6、AD変換器内のヒューズが開放していた。
- 7、AD変換器上面のスリット部に黒色の粉が堆積されていた。
- 8、吸着槽1の活性炭が減少・細粒化していた。
- 9、出口フィルタの外側に活性炭が付着、内側には付着していなかった。

窒素ガス分離装置Bの状態について、東京電力は、窒素ガス分離装置B本体のパッケージ内部に黒色の粉が広範囲に飛散し堆積しており、この黒色の粉は、装置内の活性炭槽または吸着槽に充填していた活性炭が細粒化されサイレンサから排気されたもので(装置内の他の部分に漏えいの跡がない)、これが、パッケージ内部に設置しているコントローラに流入し、コントローラが故障したことで、「電源異常」の発報に至った可能性があるとしています。
