原子炉の状態 月例レポート 2026年5月

概要 東京電力の発表によると、5月27日現在、福島第一原子力発電所では、原子炉格納容器(以下、PCV)空調機戻り空気温度が、1号機:21.5℃(前月18.8℃)、2号機 :27.4℃(前月 247℃)、3号機では調査準備のため戻り側温度計は外されているため供給側温度で22.1℃(前月 18.7℃)であり、原子炉格納容器の放射性物質(Xe-135)濃度も、1号機A系:
1.33×10⁻³ Bq/cm³(前月末1.28×10⁻³ Bq/cm³)、2号機A系:[検出限界値【1.1×10⁻¹ Bq/cm³】以下](#)(前月末も同じ)、3号機A系:[検出限界値【1.8×10⁻¹ Bq/cm³】以下](#)(前月末も同じ)と、有意な変動は見られていません([5ページ参照](#))。

0 過酷事故前後の福島第一原子力発電所の状況の異同模式図

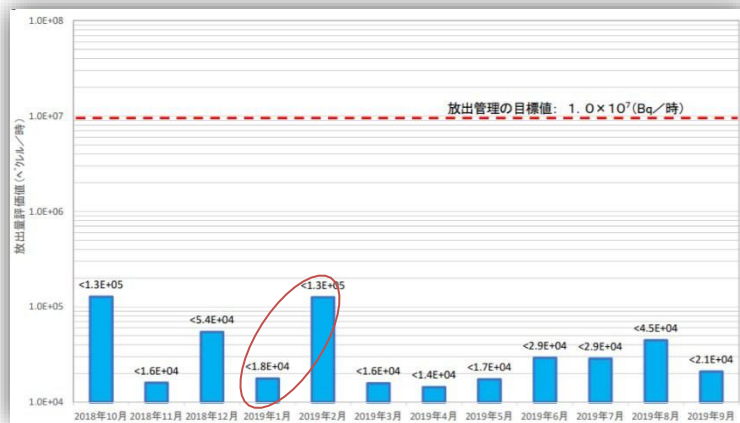
1-6号原子炉建屋からの放出量評価、2019年9月までの評価方法で、その直近12か月分

下左はこれまでの評価方法および記述内容による2018年10月からのグラフ、下右が新たな方法による2018年11月からの評価のグラフです。

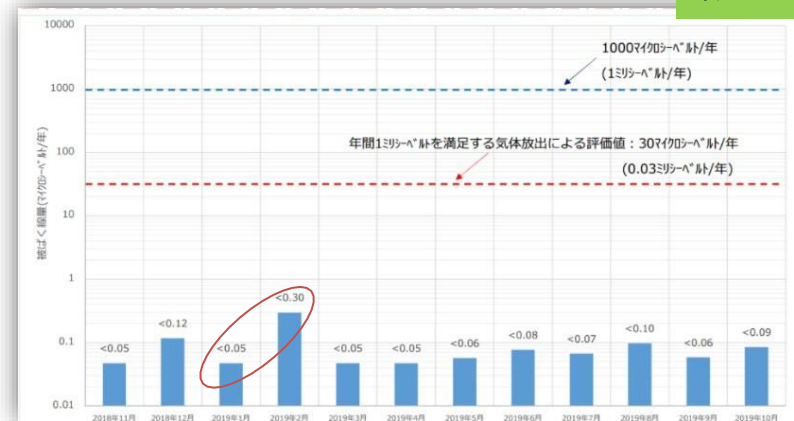
1-4号原子炉建屋からの被ばく線量評価、2019年10月改訂の評価方法で、その直近12か月分

※ 筆者注: いずれも対数グラフ。

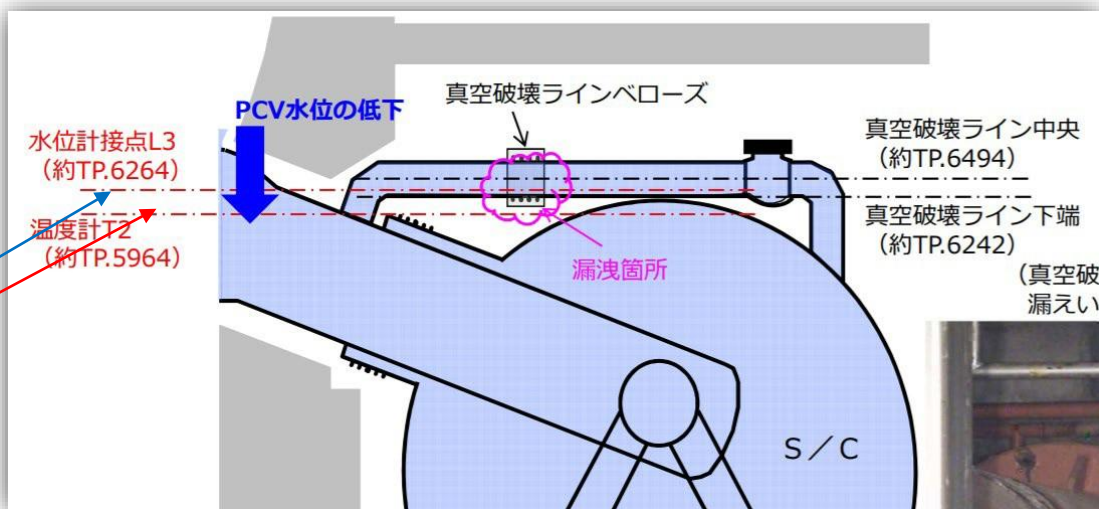
1号機では、2019年10月に行われた1号機核燃料デブリ注水冷却停止試験 [参照](#) において、水位を温度計T2 付近まで下げたところで、原子炉格納容器(以下、PCV)圧力が低下し、注水再開後、水位を温度計T2付近まで上げたところでPCV圧力が元に復しています。東京電力は、この高さがこれまでに損傷が確認されていた真空破壊ラインベローズの設置高さとおおむね一致したことから、PCV水位が損傷個所を下回ると、損傷個所が空気中に露出し、そこからPCV内空気が漏えいし、PCV圧力が低下したたのだろうと推論しています(2020.1.30 『1号機 燃料デブリ冷却状況の確認試験の結果について』14ページ)。

この推論を今回の1号機PCVの水位と圧力との挙動に重ね合わせると、今回の地震発生後、1・3号機PCVの水位が低下し、かつ1号機の格納容器圧力が低下していることから、1号機PCVでは、これまでに損傷が確認されていた真空破壊ラインベローズより下部の損傷が拡大したか、新たな損傷が生じ、そこから冷却水が漏れることでPCV水位が真空破壊ラインベローズ以下に低下し、真空破壊ラインベローズが空気中に露出し、そこからPCV内空気が漏えいしPCV圧力が低下したと考えられます。

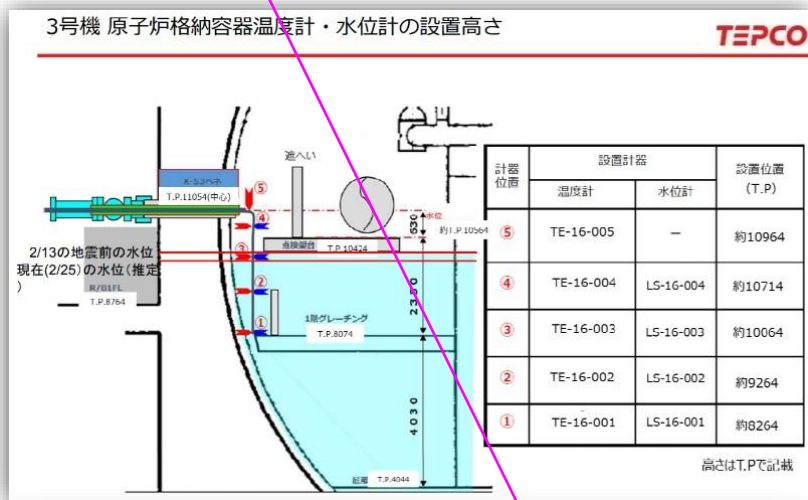
3号機PCV水位の変化（東京電力日報データから筆者が計算）

[下部2図を含む標記会議資料](#)において東京電力は、3号機PCVの水位低下の原因については、主蒸気配管の伸縮継手部からの漏えいが従来から確認されていたことにとどめています。しかし、3月1日現在、水位は主蒸気配管が通っている貫通部下部を過ぎて低下しています。 [損傷の拡大（推定）と水位の低下に戻る](#)

日付	水位（底部から）	前日との水位差	地震前との水位差
単位	mm	mm	mm
地震前の水位	6,380		
2021/2/19	5,579	-801	-801
2021/2/20	5,570	-9	-810
2021/2/21	5,549	-21	-831
2021/2/22	5,549	0	-831
2021/2/23	5,529	-20	-851
2021/2/24	5,520	-9	-860
2021/2/25	5,509	-11	-871
2021/2/26	5,518	9	-862
2021/2/27	5,499	-19	-881
2021/2/28	5,500	1	-880
2021/3/1	5,519	19	-861

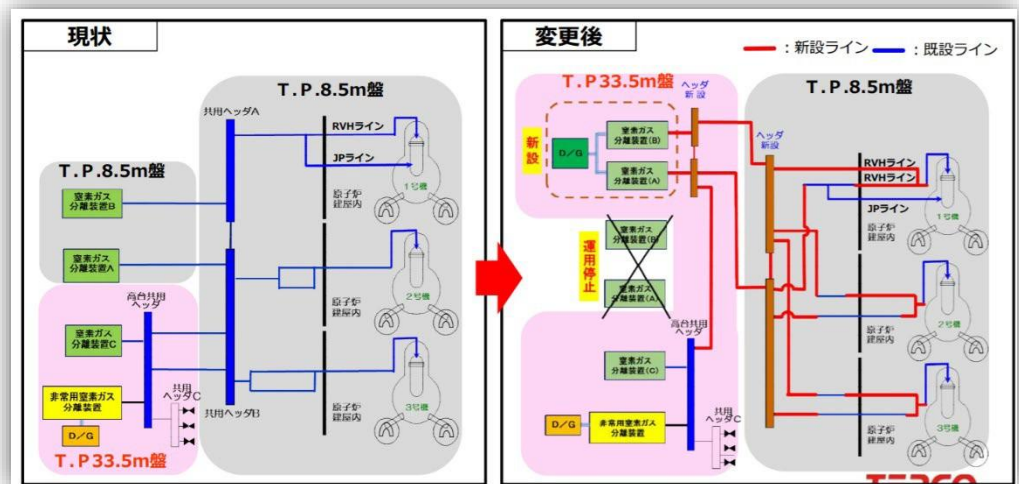
2019年6月、1号機において、2系統の窒素封入ラインのうち、新たに設置したRVHラインを用いた窒素封入設備の通気試験を実施しています。通気試験における新設RVHラインおよび既設JPラインそれぞれの窒素封入量の変更量については出典3をご覧ください。

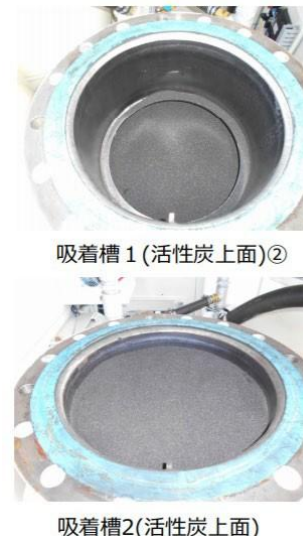
- 1、4月21日以降、窒素ガス分離装置(B)の①窒素濃度及び③出口流量の指示値に通常の変動がなく一定となっていた。
- 2、AD変換器の不具合発生と同時に「FX3U-4AD電源異常」警報が(4月21日2:14発報)が発生していた。
- 3、AD変換器のDC24V電源ランプが消灯していた。
- 4、窒素ガス分離装置(B)本体のパッケージ内部に黒色の粉が飛散し堆積していた。
- 5、装置内の流路を構成する配管・機器の継手部に漏えいの痕跡がなかった。
- 6、AD変換器内のヒューズが開放していた。
- 7、AD変換器上面のスリット部に黒色の粉が堆積されていた。
- 8、吸着槽1の活性炭が減少・細粒化していた。
- 9、出口フィルタの外側に活性炭が付着、内側には付着していなかった。

窒素ガス分離装置Bの状態について、東京電力は、窒素ガス分離装置B本体のパッケージ内部に黒色の粉が広範囲に飛散し堆積しており、この黒色の粉は、装置内の活性炭槽または吸着槽に充填していた活性炭が細粒化されサイレンサから排気されたもので(装置内の他の部分に漏えいの跡がない)、これが、パッケージ内部に設置しているコントローラに流入し、コントローラが故障したことで、「電源異常」の発報に至った可能性があるとしています。
