原子炉の状態 月例レポート 2026年6月

0 過酷事故前後の福島第一原子力発電所の状況の異同模式図

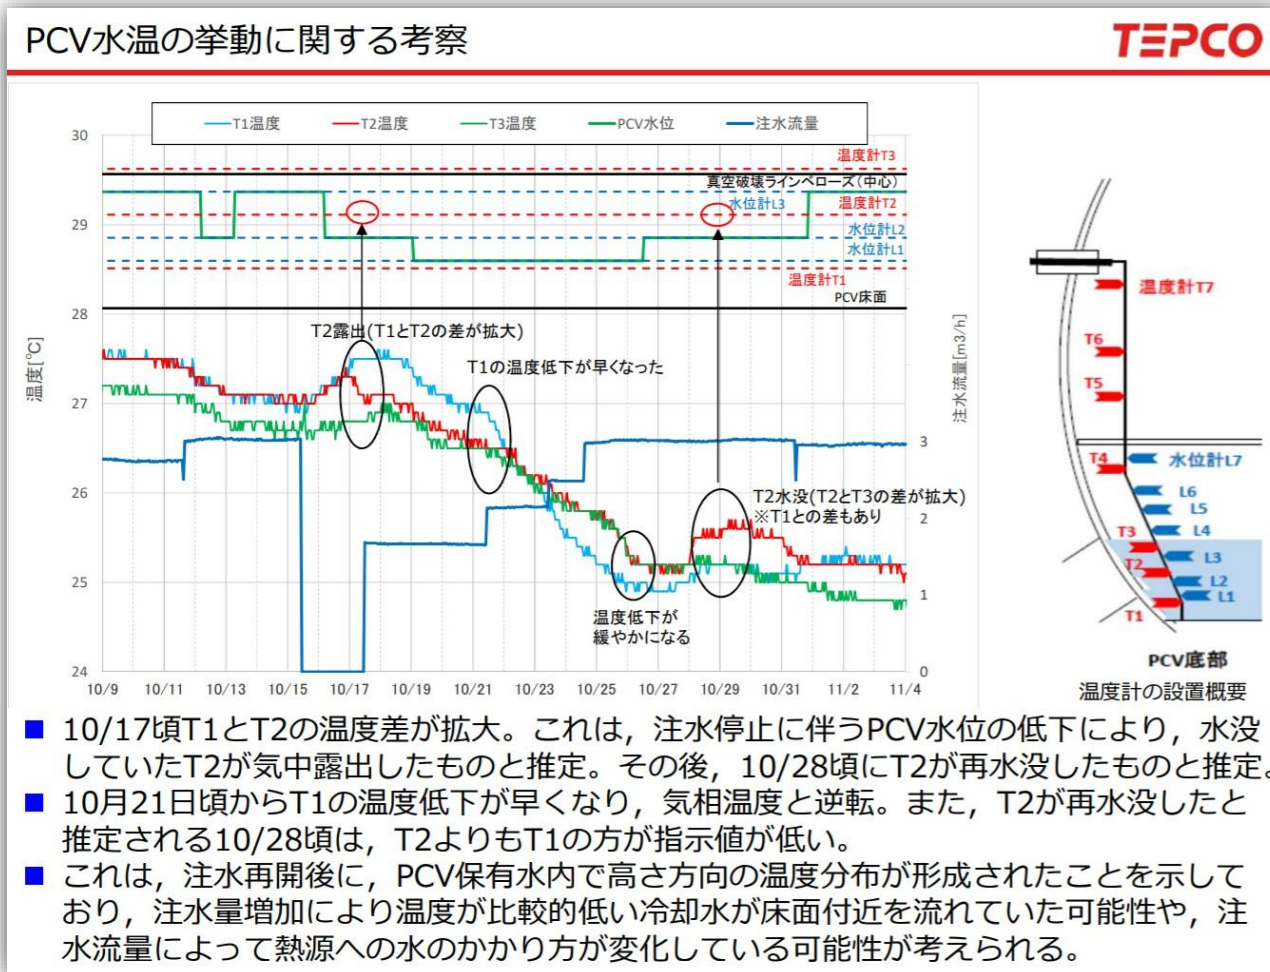
試験期間中、格納容器(PCV)水温が興味深い挙動を示し、東京電力は考察を加えています(下図)。

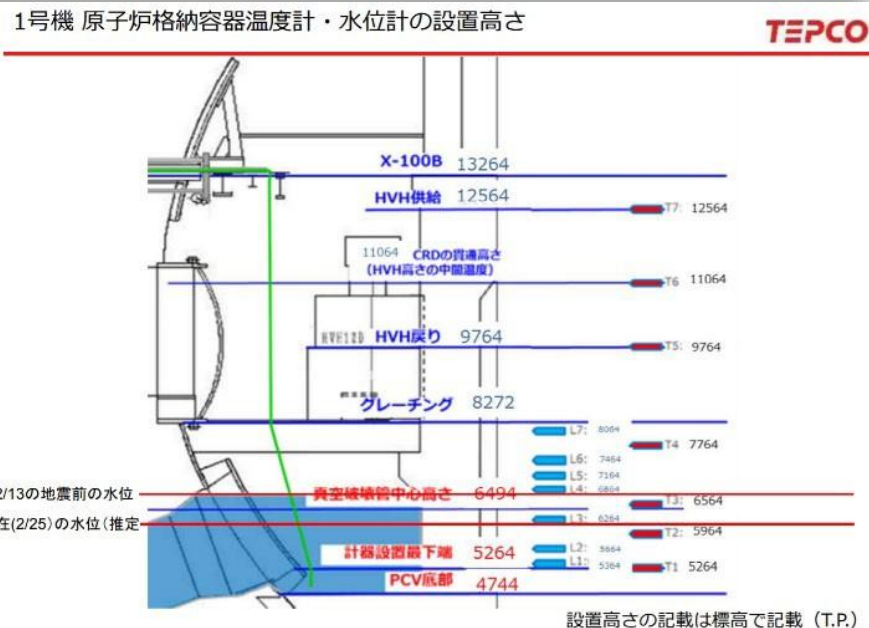
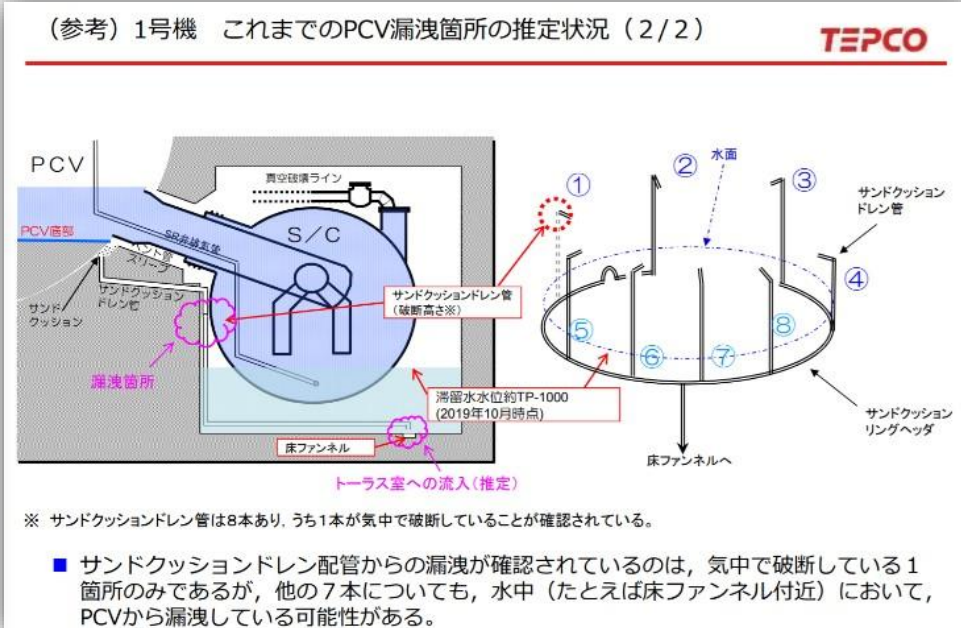
[下部2図を含む標記会議資料](#)において東京電力は、1号機原子炉格納容器(以下、PCV)の水位の低下および圧力の低下の状況と原因について、[前ページ](#)の筆者の推定とほぼ同じ推定をしています。27日現在、温度計T2付近まで水位は下がり続けているようです。

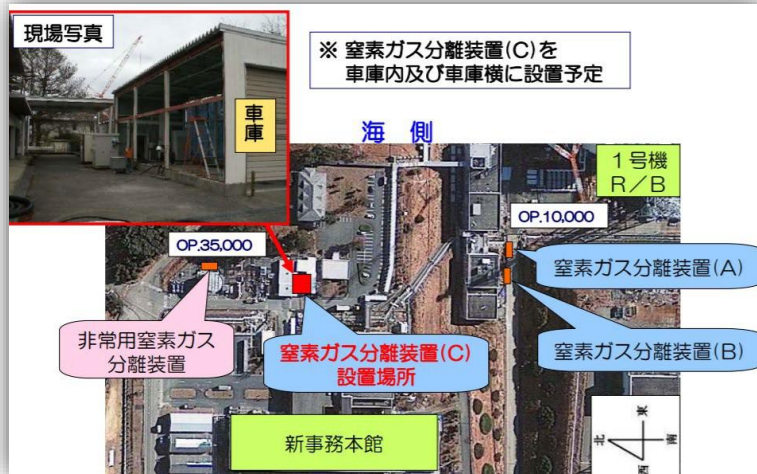
(現在の原子炉格納容器内窒素封入設備配置位置)

東京電力は2017年10月6日、原子力規制委員会に対し、津波時等の信頼性向上のため、A・BをCと同様の高台に移設し、かつそれぞれに専用ディーゼル発電機を設置するという変更認可を申請しました。
